ΑΝΑΣΚΑΦΗ ΣΤΟ ΒΔ. ΤΜΗΜΑ ΤΗΣ ΠΟΛΗΣ ΤΩΝ ΑΙΓΩΝ

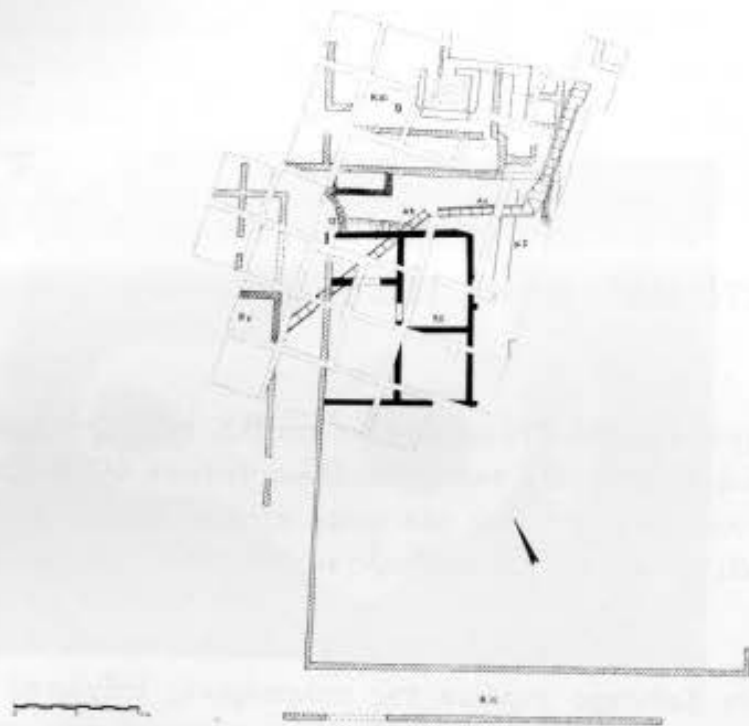
Σχ. 1. Κάτοψη της ανασκαφής στο ΒΔ τμήμα της πόλης των Αιγών.

Στα ΒΑ της τομής, σε ένα τετράγωνο όπου η ανασκαφή έφτασε στο φυσικό έδαφος εντοπίστηκε στο βαθύτερο στρώμα της πολιτισμικής επίχωσης στρώση χώματος ανακατεμένου με στάχτη πάχους 0,25 μ. με κεραμική που μπορεί να χρονολογηθεί στον 5ο αιώνα π.Χ. Η στρώση αυτή επεκτείνεται προς τα νότια και δυτικά, όπου εξαφανίζεται κάτω από ένα κτίσμα του 1ου π.Χ. - 1ου μ.Χ. αιώνα. Στην ίδια περιοχή, λίγο ανατολικότερα και ψηλότερα από τη στρώση με τη στάχτη, υπάρχει στρώμα κόκκινου πηλού που έδωσε αρκετά τμήματα ερυθρόμορφων αγγείων του πρώτου μισού του 4ου π.Χ. αιώνα. Το στρώμα αυτό «κόβεται» από έναν πώρινο αποχετευτικό αγωγό Α1 που παρακολουθώντας τη φυσική κλίση του εδάφους οδηγούσε τα νερά προς τα ΒΑ¹. Το σκέλος αυτό του αγωγού Α1 σώζεται σήμερα σε συνολικό μήκος περίπου 11 μ. Στα νότια κάμπτεται προς τα δυτικά, σχηματίζοντας μια διαπλάτυνση στη στροφή που αποσκοπεί στο να περιορίζει τη δύναμη πρόσκρουσης του νερού, και περνά μέσα από το θεμέλιο ενός τοίχου πλάτους 1,10 μ. που είναι χτισμένος με διπλή σειρά πώρινων γωνιολίθων. Το τμήμα του Α1 που βρίσκεται δυτικά του τοίχου ήταν, όπως δείχνει μια πατούρα στο χείλος του, σκεπασμένο με πώρινες πλάκες, τμήμα μιας από τις οποίες βρέθηκε εκεί κοντά (Σχ. 1).

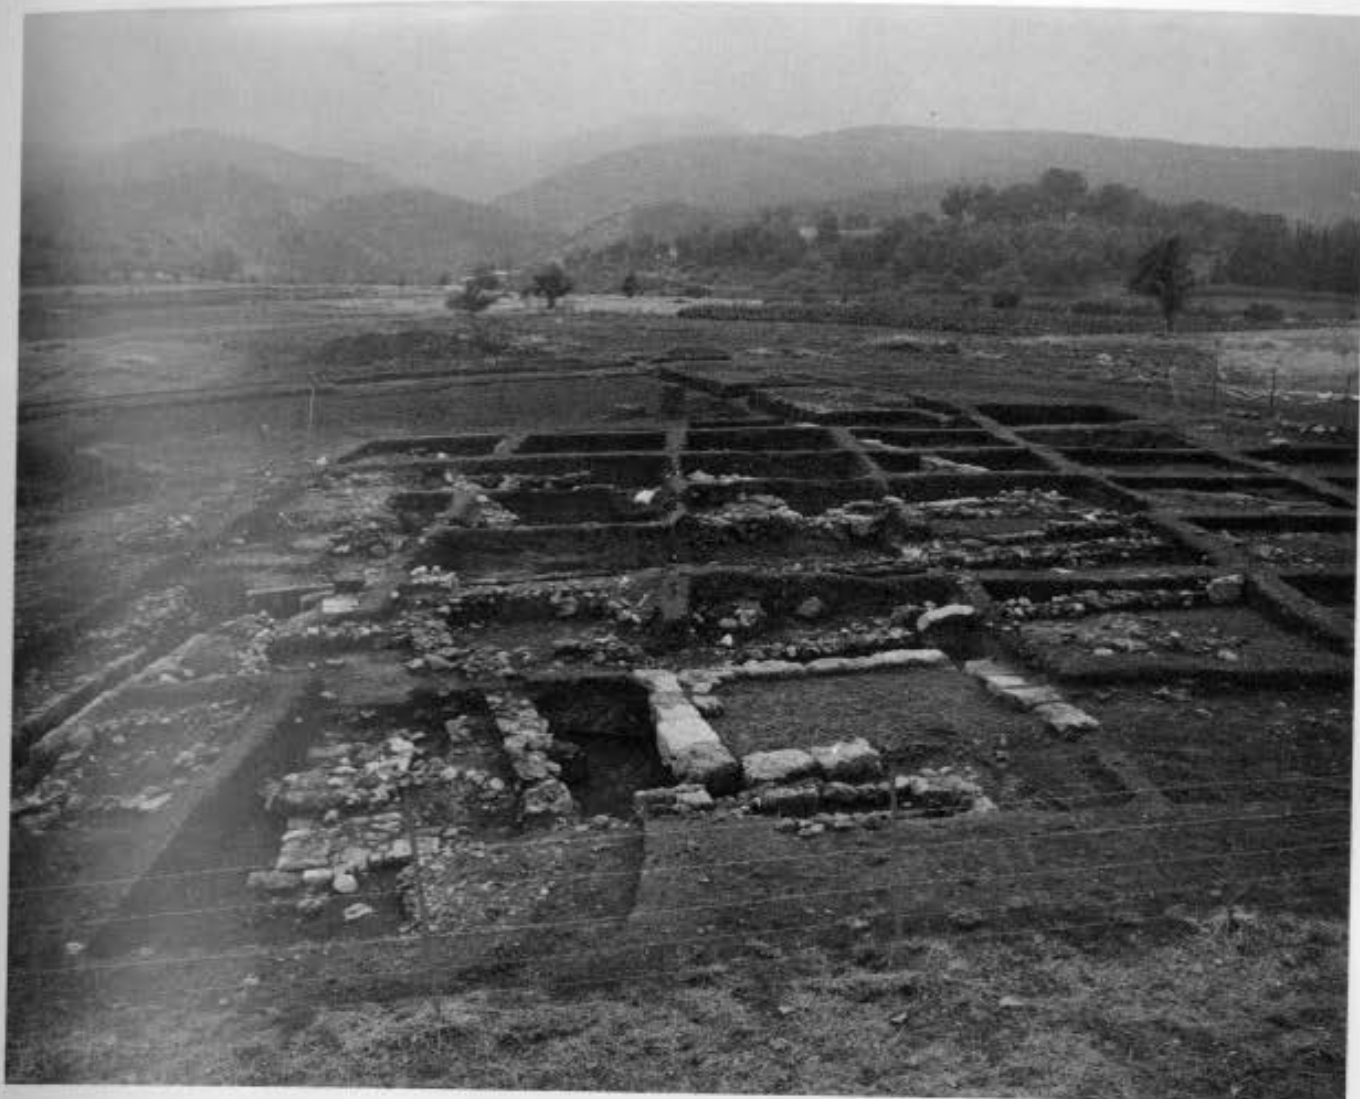
Αιγές. 1. Άποψη της ανασκαφής από τα βόρεια. Διακρίνεται ο πώρινος αγωγός Α1, το κτίριο ΚΙ και το ΚΙΙΙ με το τριπύλιον. 2. Αγωγός Α1 και κτίρια ΚΙ και ΚΙΙΙ από τα βόρεια. 3. Αγωγός Α1, αγωγός Α2 και κτίριο ΚΙΙ από τα βορειοδυτικά.

στρωματογραφική διαταραχή από ένα μεταγενέστερο λάκκο. Οπωσδήποτε στην ίδια οικοδομική φάση με τον Α1 ανήκει ο πώρινος τοίχος που κόβεται από αυτόν και σε απόσταση περίπου 11 μ. βόρεια του σημείου συμβολής κάμπτεται σε ορθή γωνία προς τα δυτικά. Ο τοίχος αυτός, που δυστυχώς κατά το 2ο π.Χ. αιώνα λιθολογήθηκε σε βαθμό που από το μεγαλύτερο μέρος του να σώζεται μόνον η αργολιθοδομική υποθεμελίωση, είναι το μόνο μέχρι τώρα ερευνημένο τμήμα του σχετιζόμενου με τον Α1 κτιρίου Κ1 (ανατολικό σκέλος Τ7, συνολικό ανασκαφικό μήκος 17 μ., βόρειο σκέλος Τ7, συνολικό ανασκαφικό μήκος 6,60 μ.). Ωστόσο οι διαστάσεις, το υλικό και η επιμελημένη κατασκευή τοίχου και αγωγών δείχνουν ότι πρόκειται για ένα σημαντικό, πιθανόν δημόσιο οικοδόμημα που, σύμφωνα με τα ανασκαφικά δεδομένα μας, πρέπει να χρονολογηθεί μετά τα μέσα του 4ου και ίσως πριν τις αρχές του 3ου π.Χ. αιώνα (Εικ. 1).

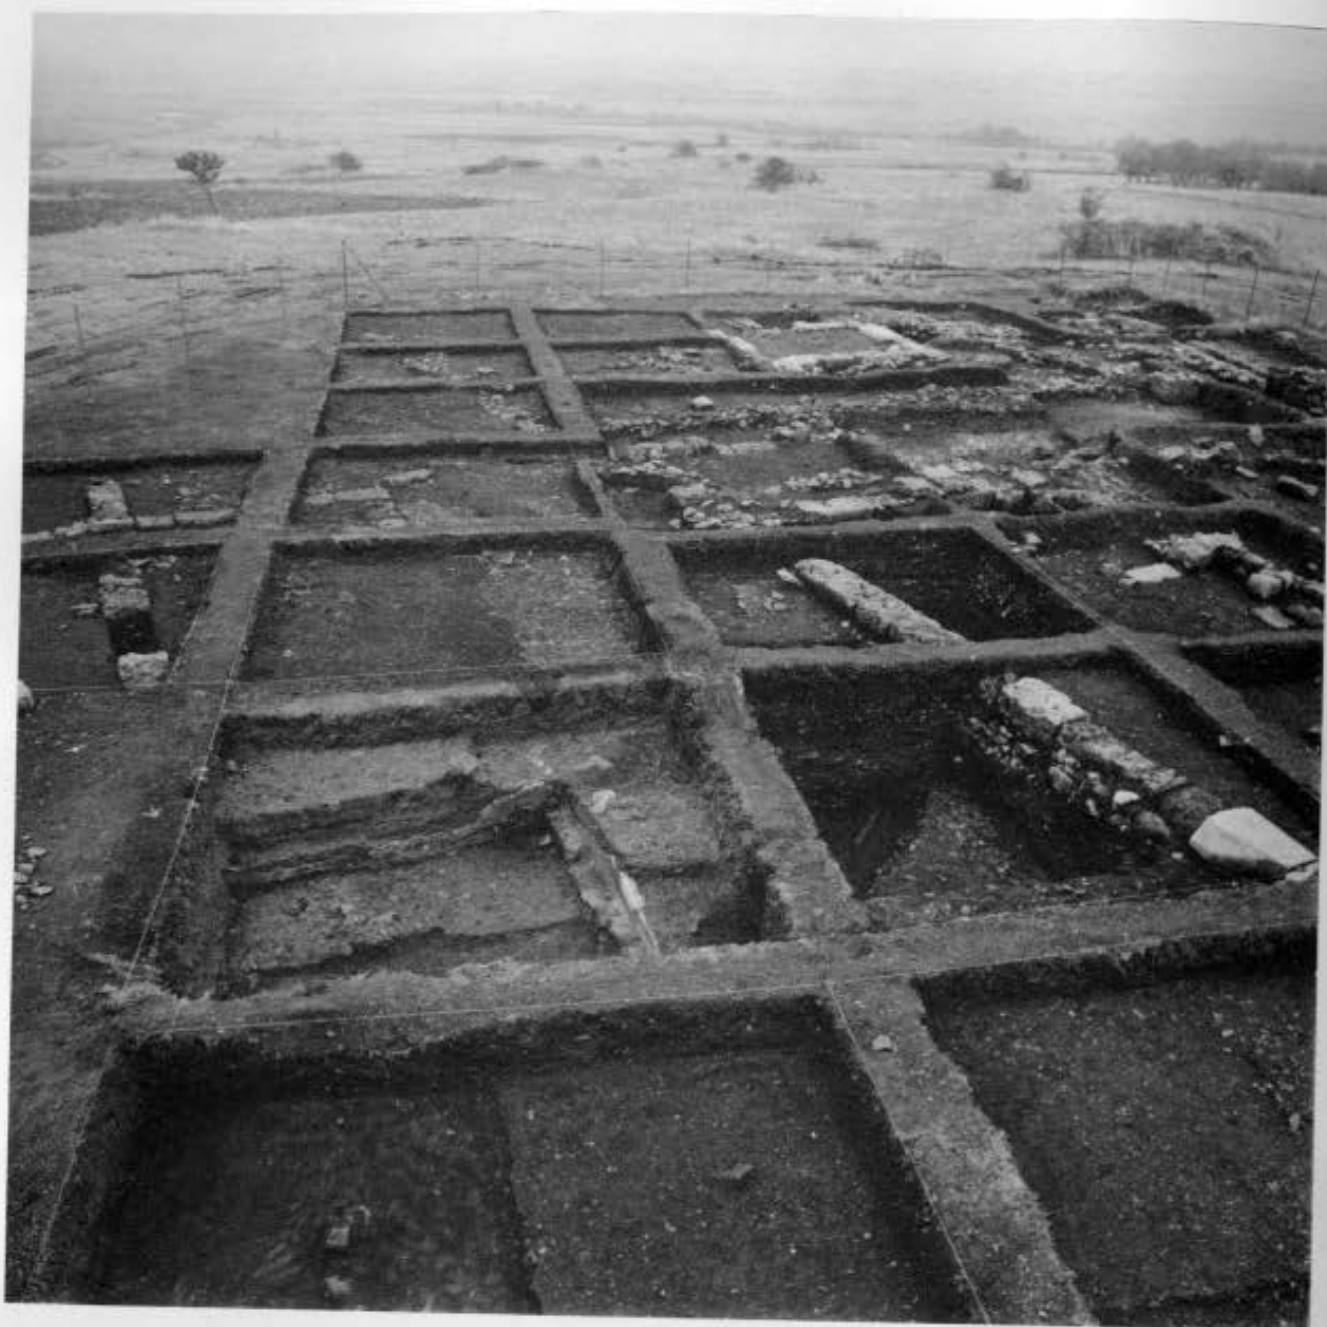
4. Άποψη της ανασκαφής από τα νοτιοανατολικά. 5. Η ΒΑ γωνία του ΚV με τα πεσμένα κονιάματα in situ.
6. Η ΒΑ γωνία του ΚV μετά την αφαίρεση των πεσμένων κονιαμάτων.

Σύγχρονο ή ίσως λίγο παλιότερο από το KII είναι το KV, ένα οικοδόμημα μικρό τμήμα του οποίου ανασκάφηκε, περίπου 12 μ², κάπου 4 μ. δυτικά του προηγούμενου³. Χτισμένοι από ωμά πλιθιά που πατούν επάνω σε λίθινο τοιχοβάτη οι τοίχοι του KV ήταν εσωτερικά σοβατισμένοι με πολύχρωμα (κόκκινο, ρόδινο, κίτρινο, πορτοκαλί, πράσινο) κονιάματα, μέρος των οποίων σώθηκε in situ. Παχύ στρώμα πηλοχώματος από τα διαλυμένα πλιθιά της τοιχοποιίας και κεραμιδιών λακωνικού τύπου από την πεσμένη στέγη προστάτηψε τα κονιάματα που είχαν πέσει στο εσωτερικό του KV⁴ και η συνέχεια της ανασκαφής ίσως μας επιφυλάσσει εκπλήξεις (Εικ. 4, 5, 6).

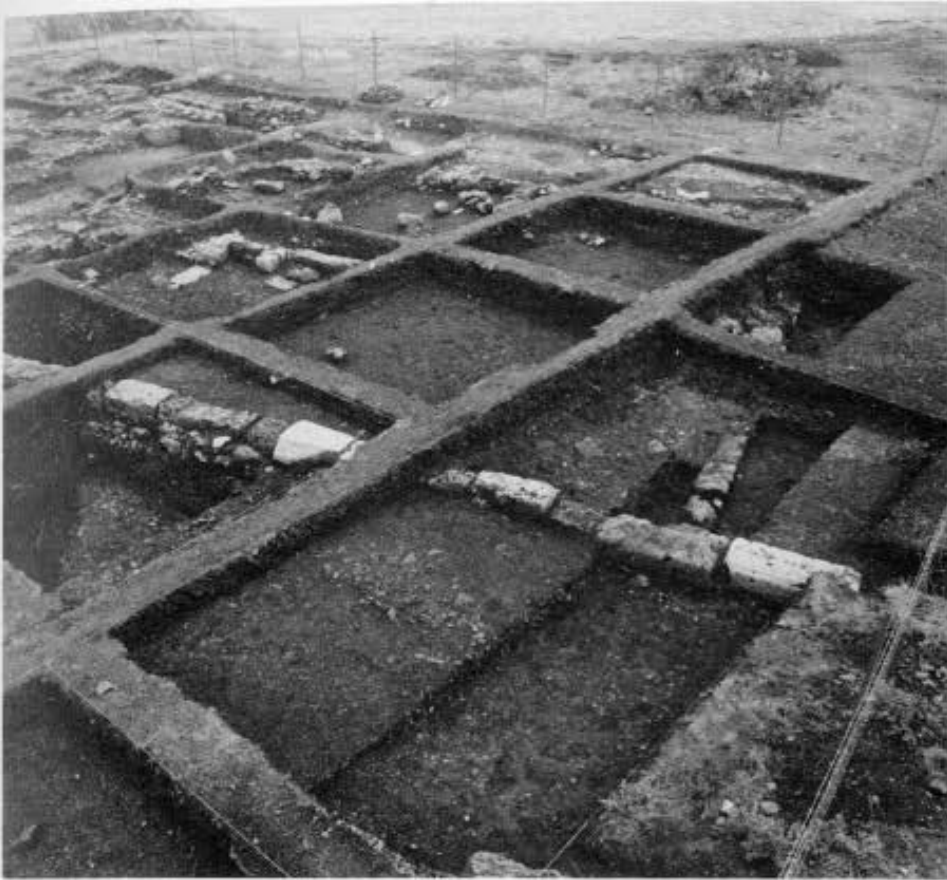
7. Τα κτίρια KIV και KII από τα δυτικά. 8. Το κτίριο KIV από τα νότια.

Αμέσως επάνω στο στρώμα καταστροφής του KII χτίστηκε το στωϊκό οικοδόμημα KIV που αναπτύσσεται έξω από τον κάναβο των ανασκαφικών τετραγώνων (Εικ. 7, 8). Η στοά έχει σχήμα Π που ανοίγεται προς τα ΒΑ (συνολικό μήκος νότιου σκέλους 39,10 μ., πλάτος 3,40 μ., μήκος δυτικού σκέλους 39,40 μ. και πλάτος 3,60 μ., σωζόμενο μήκος ανατολικού σκέλους 2,10 μ.). Το ανατολικό της σκέλος έχει καταστραφεί στο μεγαλύτερο του μέρος εξαιτίας της κλίσης του εδάφους στο σημείο αυτό, το υπόλοιπο μνημείο όμως σώζεται σε βαθμό που μας επιτρέπει να αποκαταστήσουμε την κάτοψή του. Η κιονοστοιχία πρέπει να βρισκόταν στο εσωτερικό μέρος του Π και ο υποτιθέμενος στυλοβάτης είναι χτισμένος με καλοαρμοσμένους πώρινους και λίγους μαρμαρίνους γωνιόλιθους, μερικοί από τους οποίους φέρουν ίχνη δεύτερης χρήσης. Με τον ίδιο τρόπο είναι χτισμένος και ο δυτικός τοίχος του δυτικού σκέλους, ενώ λιγότερο φροντισμένος είναι ο πίσω (νότιος) τοίχος του νότιου σκέλους που χρησιμεύει και σαν ανάλημμα του χαμηλού ανδῆρου που διαμορφώνεται στα νότια της στοάς. Εδώ οι πώρινοι γωνιόλιθοι εναλλάσσονται κατά τόπους με αργολιθοδομή. Κοντά στο βόρειο πέρας του δυτικού σκέλους, όπου η ανασκαφή επεκτάθηκε προς τα δυτικά, αποκαλύφθηκε μια σειρά χώρων που συνδέονται άμεσα με το κτίριο KIV και δείχνουν ότι η στοά εντάσσεται σε ένα μεγαλύτερο κτιριακό συγκρότημα που σύμφωνα με τις στρωματογραφικές ενδείξεις πρέπει να χτίστηκε όχι

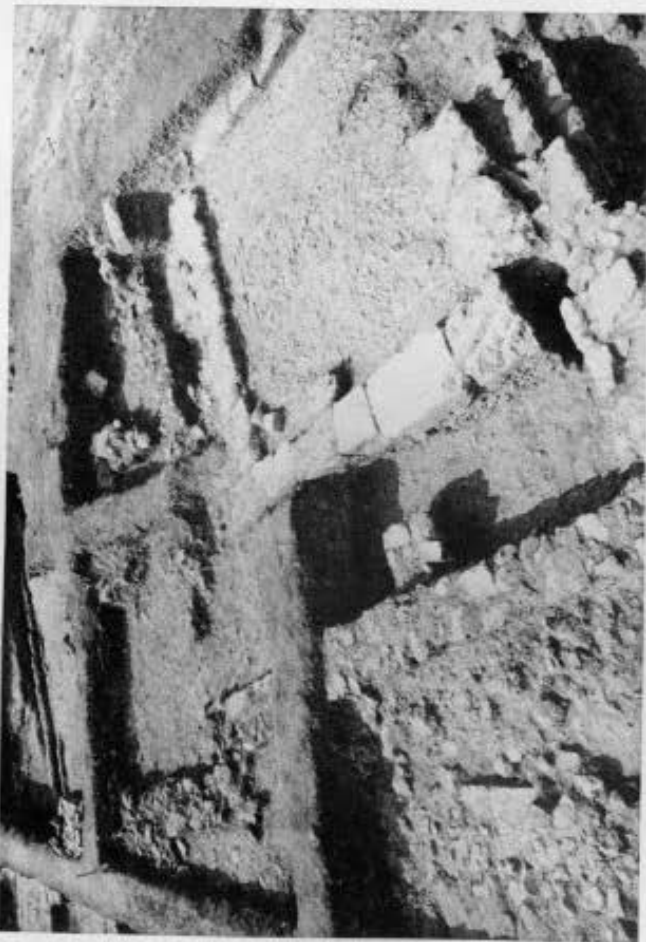
9. Κτίριο ΚΙΙΙ, Αtrium, ανασκαφή 1986. 10. Δύο λυχνάρια που βρέθηκαν στο στρώμα καταστροφής του ΚΙΙΙ. 11. «Στυλοβάτης» της στοάς ΚΙΥ και αγωγός Α2.

Ένα άλλο κτίριο, ΚΙΙΙ, σύγχρονο με το ΚΙV κλείνει ενμέρει το άνοιγμα του Π στα βορειοανατολικά. Το ΚΙΙΙ, χτισμένο σχεδόν στο σύνολό του με αργολιθοδομή⁶, οργανώνεται γύρω από μια μικρή (4×4,60 μ.) σχεδόν τετράγωνη αυλή, ένα είδος atrium. Μια σειρά μικρών, βοηθητικών χώρων (αποθήκες;) υπάρχουν στα ανατολικά της αυλής, όπου βρέθηκε ένα σύνολο λιθοξοϊκών εργαλείων⁷, ενώ στα δυτικά διαμορφώνεται ένας μεγαλύτερος επισημότερος χώρος ανοιχτός προς το atrium, που οι τοίχοι του ήταν καλυμμένοι με καλής ποιότητας λευκά κονιάματα, διακοσμημένα με λεπτές κόκκινες γραμμές. Τα κτίρια ΚΙΙΙ και ΚΙV είναι όχι μόνο σύγχρονα, αλλά παρουσιάζουν και μια τέτοια αξονική αντιστοιχία που δείχνει ότι παρά τη διαφορετική τους τοιχοποιία πρέπει να σχετίζονται. Όμως η σχέση τους δεν μπορεί να προσδιοριστεί με βεβαιότητα πριν να ανασκαφεί το σημείο όπου οι τοίχοι τους συναντιούνται.
