## ΤΑ ΠΗΓΑΔΙΑ ΤΟΥ ΑΡΧΑΙΟΥ ΔΙΟΥ

## THE WELLS OF ANCIENT DION

*by G. KARADEDOS*

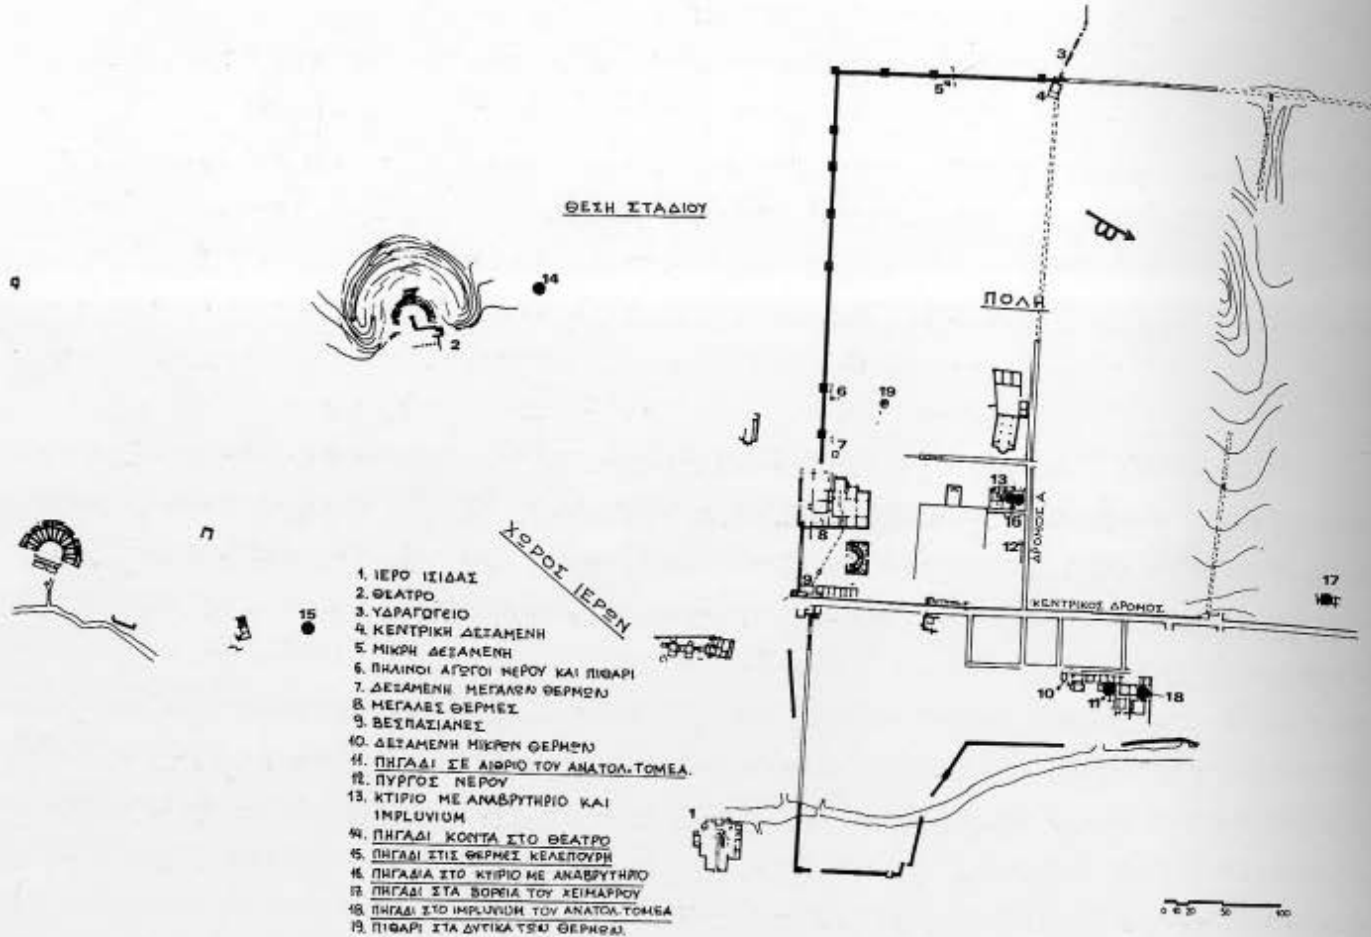
Σχ. 1. Τοπογραφικό διάγραμμα Δίου, στο οποίο σημειώνονται οι θέσεις των πηγαδιών και των σημαντικότερων κατασκευών που σχετίζονται με υδραυλικά.

Η ύδρευση του Δίου, τουλάχιστον κατά τη ρωμαϊκή εποχή, γινόταν από την περιοχή του Αγίου Βασιλείου, στις υπώρειες του Ολύμπου, από όπου το νερό μεταφερόταν με κτιστό υπόγειο αγωγό σε μεγάλη δεξαμενή δίπλα στο δυτικό τείχος της πόλης (Σχ. 1). Από τη δεξαμενή αυτή, η ανατολική πλευρά της οποίας ήταν διαμορφωμένη σε κρήνη, η διανομή του νερού μέσα στην πόλη γινόταν με κτιστούς ή πήλινους αγωγούς και μικρότερες δεξαμενές καθώς και με πύργους νερού από τους οποίους μολύβδινοι αγωγοί μοίραζαν το νερό στα διάφορα δημόσια ή ιδιωτικά κτίρια. Στους μολύβδινους αγωγούς συχνά βρίσκουμε γραμμένο με ανάγλυφα γράμματα ένα όνομα σε γενική πτώση, το οποίο συνήθως είναι το όνομα του ιδιοκτήτη στο ακίνητο του οποίου πήγαινε το νερό.

Εκτός από το οργανωμένο δίκτυο ύδρευσης της πόλης, ένα μεγάλο μέρος των αναγκών της σε νερό εξυπηρετούσαν τα πηγάδια, τα οποία υπήρχαν ακόμη και σε κτίρια που διέθεταν παροχή νερού. Μέχρι σήμερα έχουν εντοπιστεί 7 πηγάδια (Σχ. 1), από τα οποία ένα βρίσκεται κοντά στο ελληνιστικό θέατρο και θα πρέπει να είχε δημόσια χρήση, ένα στο χώρο των ιερών, ενώ τα άλλα πέντε σε ιδιωτικά κτίρια.

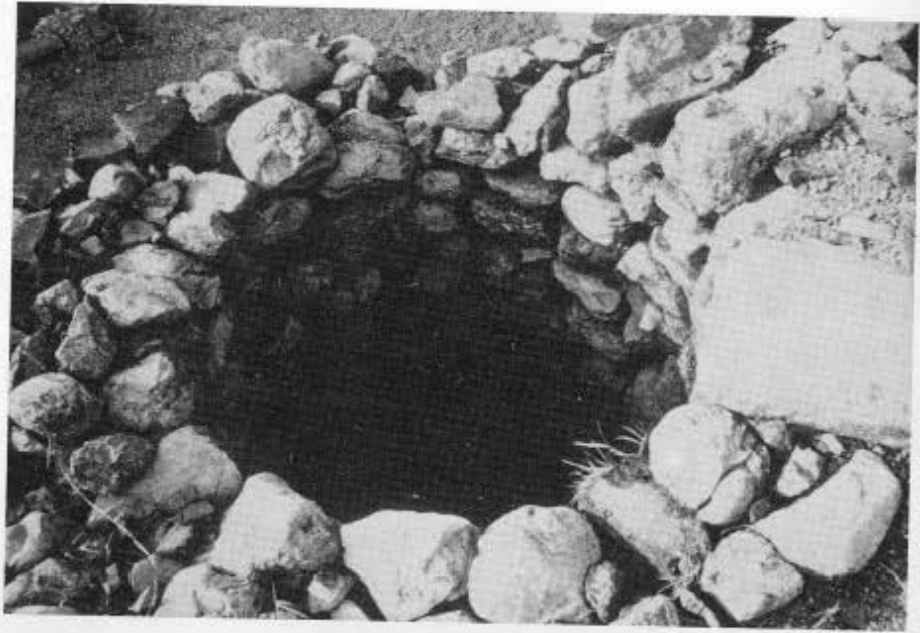
3. Πηγάδι στο κτίριο με αναβρυτήριο. 4. Πηγάδι στο αίθριο κτιρίου του Ανατολικού Τομέα. 5. Πηγάδι στα βόρεια του χειμάρρου.

Παραδείγματα αυτής της κατηγορίας είναι τα δύο πηγάδια που βρίσκονται στο κτίριο με το αναβρυτήριο (Εικ. 3 και Σχ. 1.16), καθώς και το πηγάδι στις Θέρμες Κελεπούρη στο χώρο των ιερών (Σχ. 1.15). Δυστυχώς στα πηγάδια αυτά, τα οποία είναι μεταγενέστερα από τα κτίρια στα οποία ανήκουν, δε σώζονται τα προστομιαία τους.

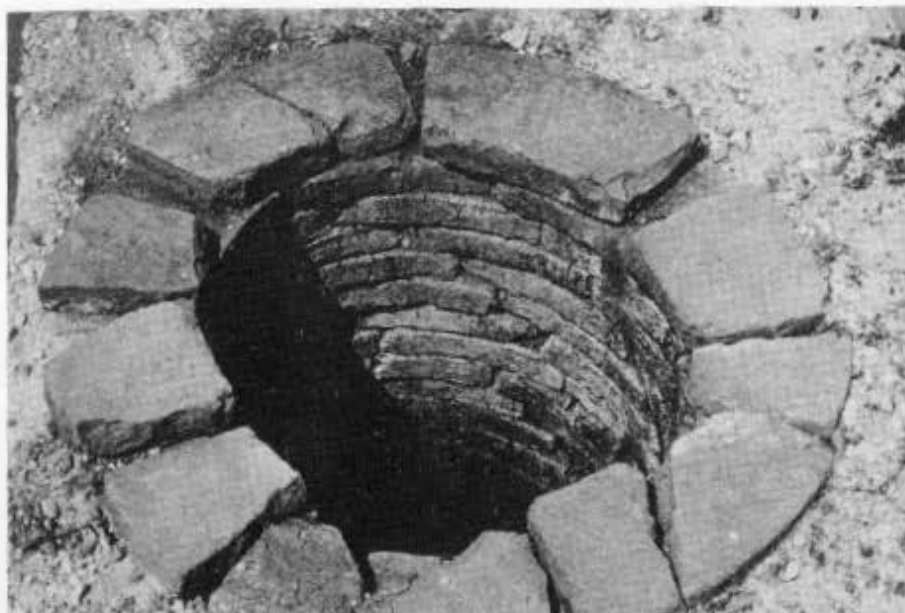
6. Πηγάδι κοντά στο θέατρο. 7. Ιωνικό κιονόκρανο από το πηγάδι κοντά στο ελληνιστικό θέατρο.  
8. Αρράβδωτος κίονας και βάση κίονα από το πηγάδι κοντά στο ελληνιστικό θέατρο.

Αντίθετα στο πηγάδι που βρίσκεται μεταξύ του θεάτρου και του σταδίου (Εικ. 6 και Σχ. 1.14), οι πλίνθοι είναι τοποθετημένες χωρίς χρήση κονιαμάτων, με τέτοιο τρόπο ώστε να μη σχηματίζουν επάλληλους δακτύλιους αλλά μια συνεχή σπείρα, η οποία προχωρώντας από κάτω προς τα επάνω σχηματίζει τον κύλινδρο του πηγαδιού. Κατά διαστήματα μικρά κενά μεταξύ των πλίνθων χρησιμεύουν μάλλον για το στράγγισμα των τοιχωμάτων, ενώ κατάλληλες υποχωρήσεις πλίνθων δημιουργούν πατήματα τα οποία διευκολύνουν το κατέβασμα στον πυθμένα του. Η διάμετρός του είναι περίπου 0,63 μ., ενώ το βάθος του ξεπερνά τα 10 μ.

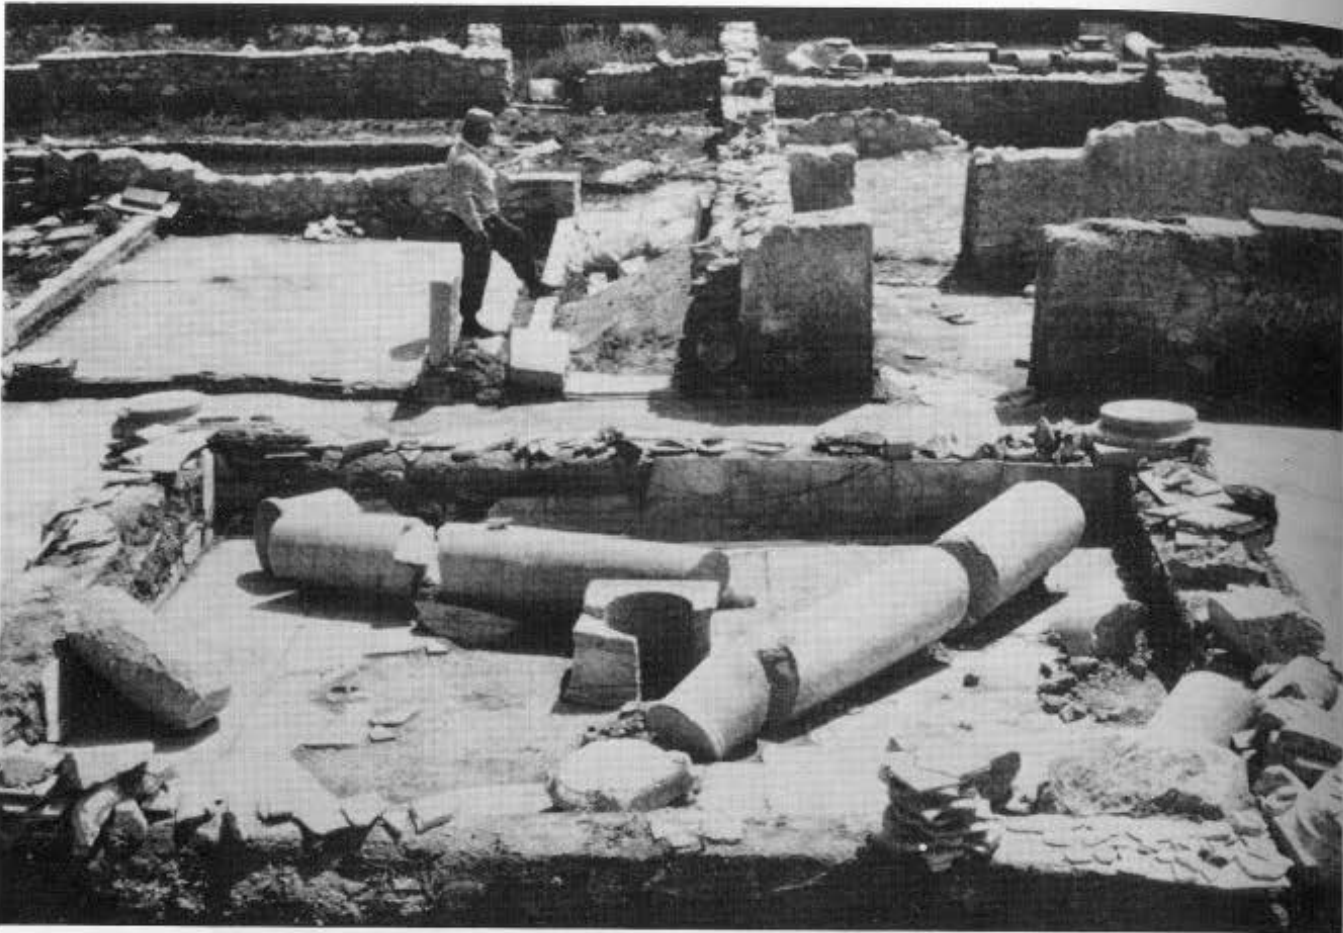
9. Impluvium 1 στο κτίριο του Ανατολικού Τομέα. Στο κέντρο του διακρίνεται το μαρμάρινο προστομιαίο του πηγαδιού το οποίο λειτουργούσε ως αποχέτευση. 10. Μολύβδινος σωλήνας, ο οποίος τροφοδοτούσε με νερό από το δίκτυο της πόλης το impluvium 1 του κτιρίου του Ανατολικού Τομέα.

Στην τρίτη κατηγορία ανήκουν τα πηγάδια που έχουν επενδεδυμένα τα τοιχώματά τους με πήλινα απύθμενα πιθάρια. Ένα πηγάδι αυτού του τύπου εντοπίστηκε μέσα στο impluvium 1 του κτιρίου του Ανατολικού Τομέα, δίπλα στο ψηφιδωτό του Διονύσου (Εικ. 9 και Σχ. 1.18).

impluvium, το οποίο βρισκόταν σε χαμηλότερη στάθμη. Τα νερά που περίσσευαν χύνονταν μέσα στο πηγάδι, το προστομιαίο του οποίου είναι χαμηλότερο από τα τοιχώματα του impluvium κατά 0,10 μ. περίπου. Έτσι το πηγάδι λειτουργούσε ως ένα είδος υπερχειλίσης, η οποία κρατούσε τη στάθμη του νερού μέσα στο impluvium σε σταθερό ύψος (Σχ. 2). Δόθηκε λοιπόν μια έξυπνη λύση, η οποία εκμεταλλεύεται το ίδιο νερό για περισσότερες από μία χρήσεις και παράλληλα λύνει με πολύ απλό τρόπο το πρόβλημα της αποχέτευσης χωρίς την απαίτηση κανενός ιδιαίτερου ελέγχου, αφού όσο νερό και αν ρίξουμε μέσα σε ένα πηγάδι δεν πρόκειται να επηρεαστεί ουσιαστικά η στάθμη του νερού του.

Ενδιαφέρον παρουσιάζει η κατασκευή του πηγαδιού. Το προστομιαίο του, το οποίο σώζεται κατά τα τρία τέταρτα, είναι μαρμάρινο και εξαιρετικά καλοδουλεμένο. Εδράζεται απευθείας επάνω στην ορθομαρμάρωση του πυθμένα του impluvium και η διάμετρος της οπής του είναι 0,385 μ. Αμέσως κάτω από την ορθομαρμάρωση υπάρχει ένας δακτύλιος από λοξά τοποθετημένες πολύ λεπτές πλίνθους και στη συνέχεια ένας μεγάλος δακτύλιος από μονοκόμματο λίθο. Υδραυλικά κονιάματα φράζουν τους αρμούς μεταξύ των διάφορων δακτυλίων. Από το σημείο αυτό και κάτω η επένδυση των τοιχωμάτων συνεχίζει με απύθμενα πήλινα πιθάρια, τοποθετημένα το ένα επάνω στο άλλο. Πίσω από τα πιθάρια υπάρχει κτίσιμο με αργούς λίθους και

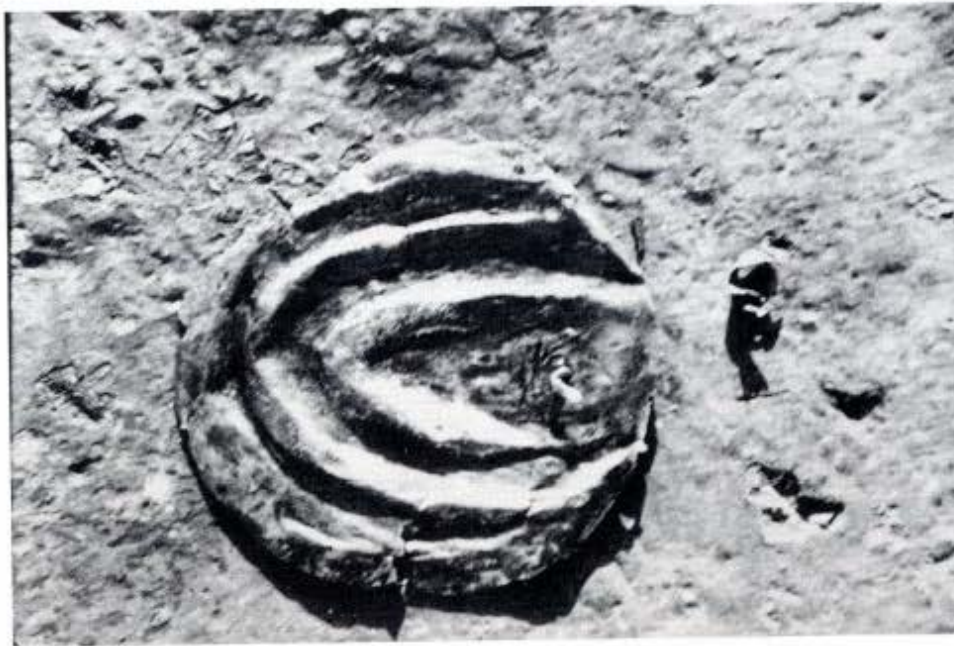
11. Χάλκινο σφυρήλατο έλασμα, από το πηγάδι του imrlunium 1 του Ανατολικού Τομέα. 12. Εύλινα αντικείμενα δουλεμένα σε τόρνο, από το πηγάδι του imrlunium 1 του Ανατολικού Τομέα. 13. Εύλινη χτένα και αντικείμενα δουλεμένα σε τόρνο, από το πηγάδι του imrlunium 1 του Ανατολικού Τομέα.

Pottery, fragments of glass wares, pips of seeds and lathecut wooden objects were found inside this well.
