Χ. ΜΠΑΚΙΡΤΖΗΣ

ΑΝΑΣΚΑΦΗ ΠΑΛΑΙΟΧΡΙΣΤΙΑΝΙΚΗΣ ΒΑΣΙΛΙΚΗΣ
ΣΤΑ ΚΗΠΙΑ ΤΟΥ ΠΑΓΓΑΙΟΥ

EXCAVATION OF THE EARLY CHRISTIAN BASILICA AT KEPIA
ON MOUNT PANGAION

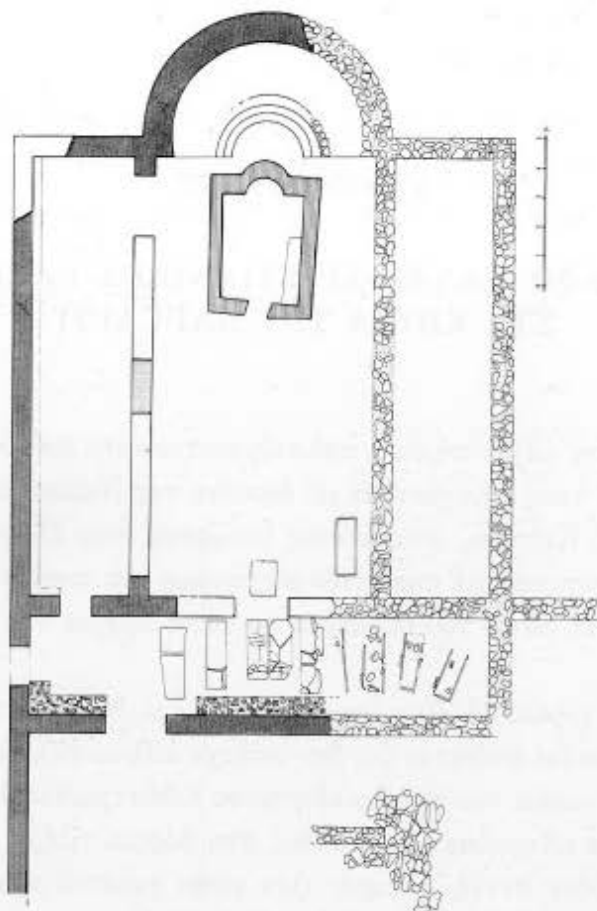
Σχ. 1. Βασιλική στα Κηπιά. Κάτοψη.

Η βασιλική έχει μήκος 24,70 μ. και πλάτος 17 μ. Μολονότι η δυτική πλευρά της δεν έχει ακόμη ανασκαφεί φαίνεται ότι δεν υπήρχε αίθριο αλλά εξωνάρθηκας, εν είδει υποστέγου, στη ΝΔ γωνία του οποίου οδηγούσε λιθόστρωτος δρόμος ερχόμενος από δυσμάς. Στο νάρθηκα οδηγούσε μία είσοδος στο βόρειο τμήμα της δυτικής πλευράς και δεύτερη στη βόρεια στενή πλευρά. Δεν είναι γνωστό εάν αντίστοιχες είσοδοι υπήρχαν στο νότιο καταστρεμμένο τμήμα του νάρθηκα.

Από τις τρεις εισόδους, που οδηγούσαν από το νάρθηκα στον κυρίως ναό, η μεσαία (πλ. 1,66 μ.), κατά την πρώτη περίοδο λειτουργίας της εκκλησίας, ήταν πλατύτερη (5,50 μ.) και είχε μορφή τριβήλου. Το δάπεδο του μεσαίου κλίτους, όπως βρέθηκε, ανήκει στη δεύτερη περίοδο λειτουργίας της εκκλησίας. Είναι στρωμένο με κομμάτια μαρμάρινων πλακών δαπέδου, θωρακίων και επιτύμβιας παλαιοχριστιανικής επιγραφής. Μόνο στο ανατολικό τμήμα της εκκλησίας διατηρήθηκαν τμήματα της προσεγγμένης πλάκωσης της πρώτης περιόδου, όπως και το ημικυκλικό σύνθρονο στην κόγχη του Ιερού Βήματος.

Κανένας κορμός κίονα από τις κιονοστοιχίες δε βρέθηκε στην ανασκαφή². Στη θέση της βόρειας κιονοστοιχίας βρέθηκε συνεχής τοίχος με δύο ανοίγματα προς το βόρειο κλίτος, ένα στο ανατολικό άκρο και δεύτερο στο μέσο του τοίχου, το οποίο και σύντομα φράχτηκε με όμοια τοιχοποιία. Ανάλογος τοίχος πιστεύω ότι είχε αντι-καταστήσει και τη νότια κιονοστοιχία.

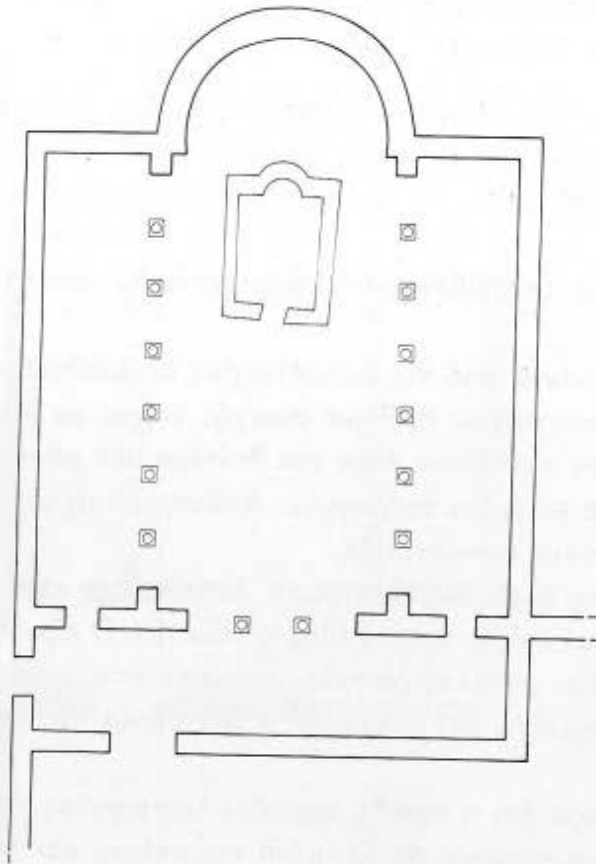
Σχ. 2. Βασιλική στα Κηπιά. Κάτοψη (αποκατάσταση).

Κατά τη δεύτερη περίοδο λειτουργίας η βασιλική στα Κηπιά σχεδόν ξανακτίστηκε: οι κιονοστοιχίες και το τρίβηλο αντικαταστάθηκαν με τοίχους, το ρήγμα της ΒΑ γωνίας επιδιορθώθηκε, καινούργια στέγη κατασκευάστηκε και η λειτουργία της εκκλησίας περιορίστηκε στο μεσαίο μόνον κλίτος, του οποίου το δάπεδο επιστρώθηκε με διάφορα κομμάτια μαρμάρινων πλακών, ενώ ο νάρθηκας και τα πλάγια κλίτη χρησιμοποιήθηκαν ως στεγασμένοι βοηθητικοί χώροι.

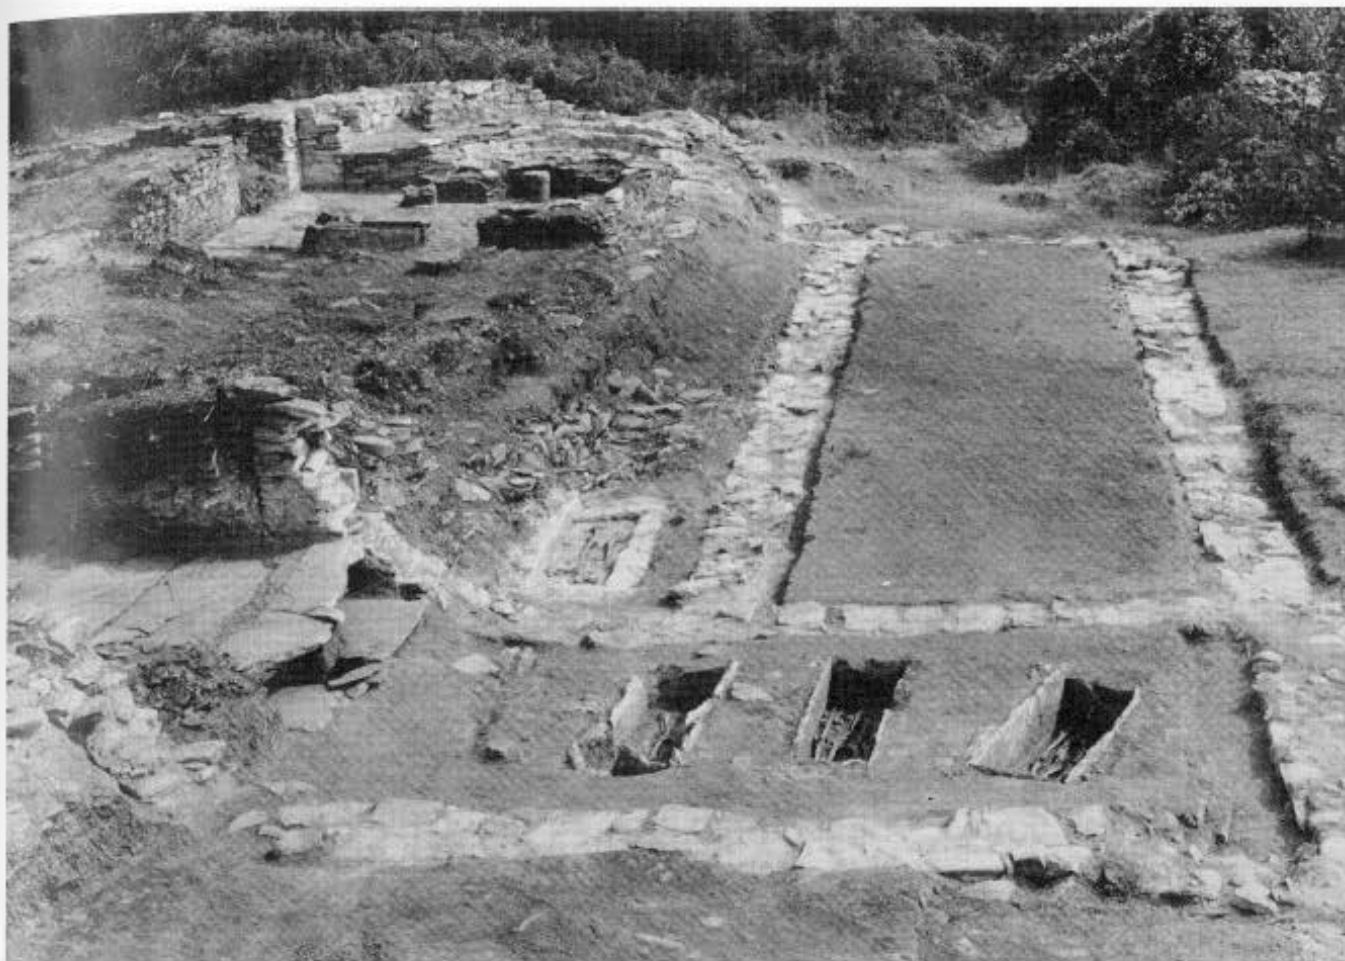
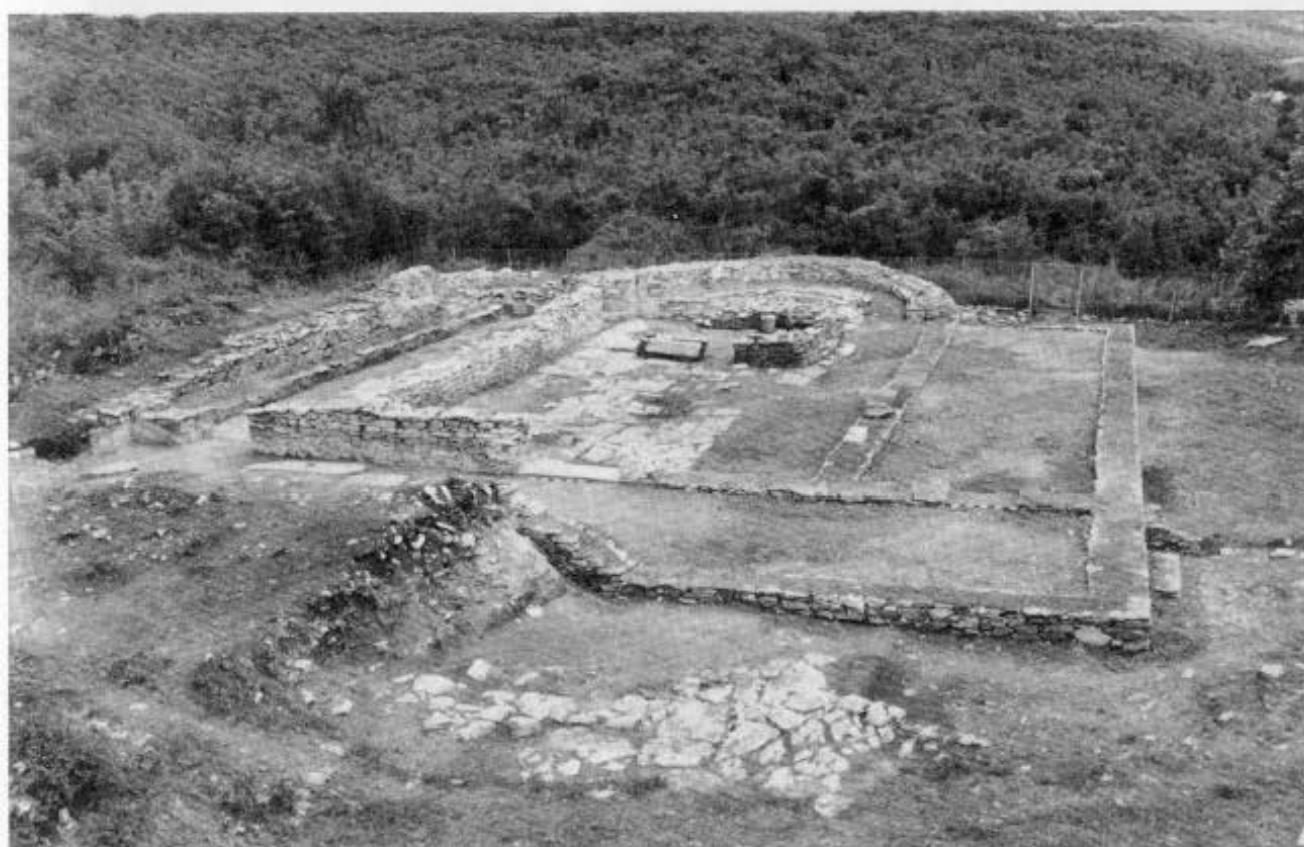
1. Βασιλική στα Κηπιά. Μετά την πρώτη περίοδο εργασιών (1987). 2. Μετά τη δεύτερη περίοδο εργασιών (1988).

Ερείπια άγνωστης μέχρι σήμερα παλαιοχριστιανικής βασιλικής αποκαλύφθηκαν το 1987 και η έρευνά τους συνεχίστηκε με δαπάνη της Νομαρχίας Καβάλας το 1988 ΝΑ της Κοινότητας Κηπιών, στις νότιες υπώρειες του Παγγαίου. Αφορμή στην έρευνα έδωσε λαθρονασκαφή με σκαπτικό μηχάνημα για ανεύρεση θησαυρού, η οποία και κατάστρεψε έως τη βάση του θεμελίου το νότιο τμήμα της εκκλησίας¹ (Σχ. 1-2, Εικ. 1-2).

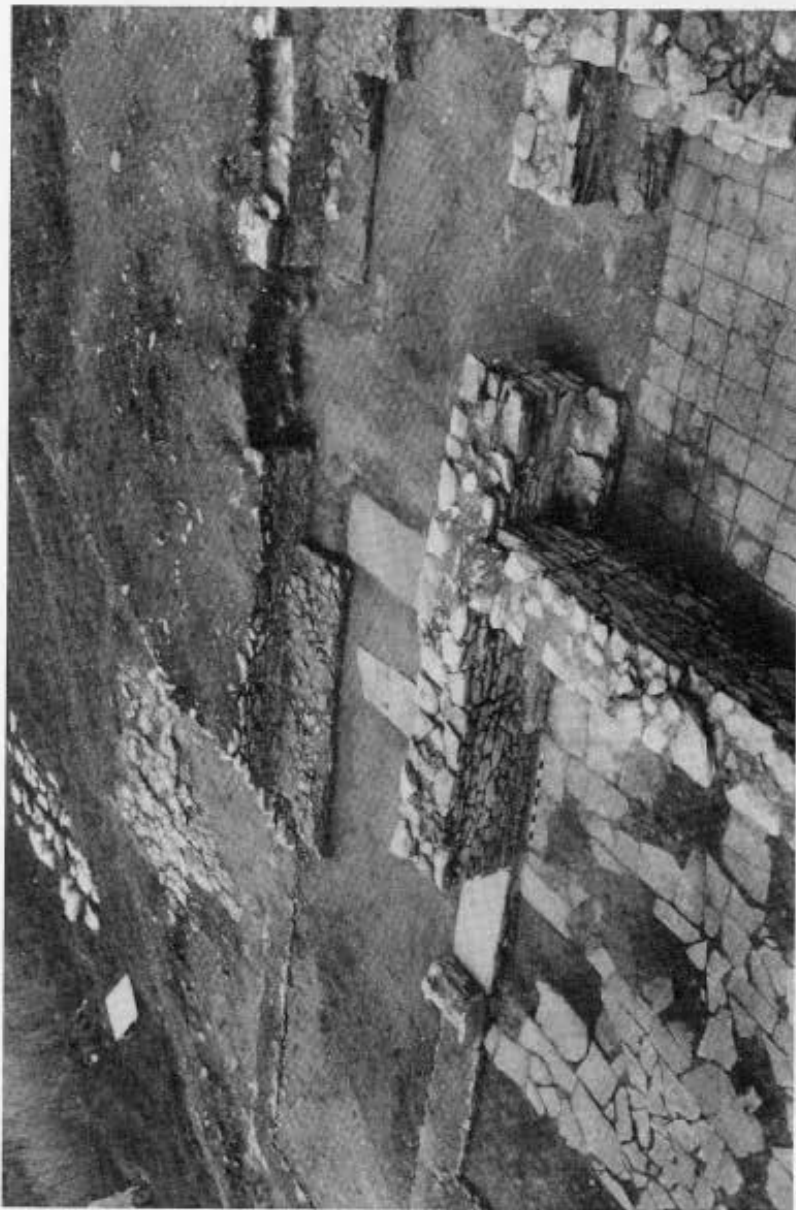
3. Το δυτικό τμήμα του κυρίως ναού και ο νόρθηκας. 4. Τάφος στη ΝΔ γωνία του μεσαίου κλίτους. 5. Το βόρειο κλίτος με το στρώμα των πεσμένων κεραμιδιών της στέγης.

Στο νάρθηκα υπάρχει ασυνήθιστα πλατύ θρανίο (Εικ. 3), κτιστό με σπασμένα

κεραμίδια στέγης, όλα ιδίου τύπου, ανάμεσα στα οποία βρέθηκαν και κομμάτια μαρμάρινων κιονίσκων τέμπλου. Συνεπώς υποθέτει κανείς ότι το θρανίο ιδρύθηκε σε δεύτερη περίοδο λειτουργίας της βασιλικής μετά την κατάρρευση της στέγης και διάλυση του μαρμάρινου τέμπλου.

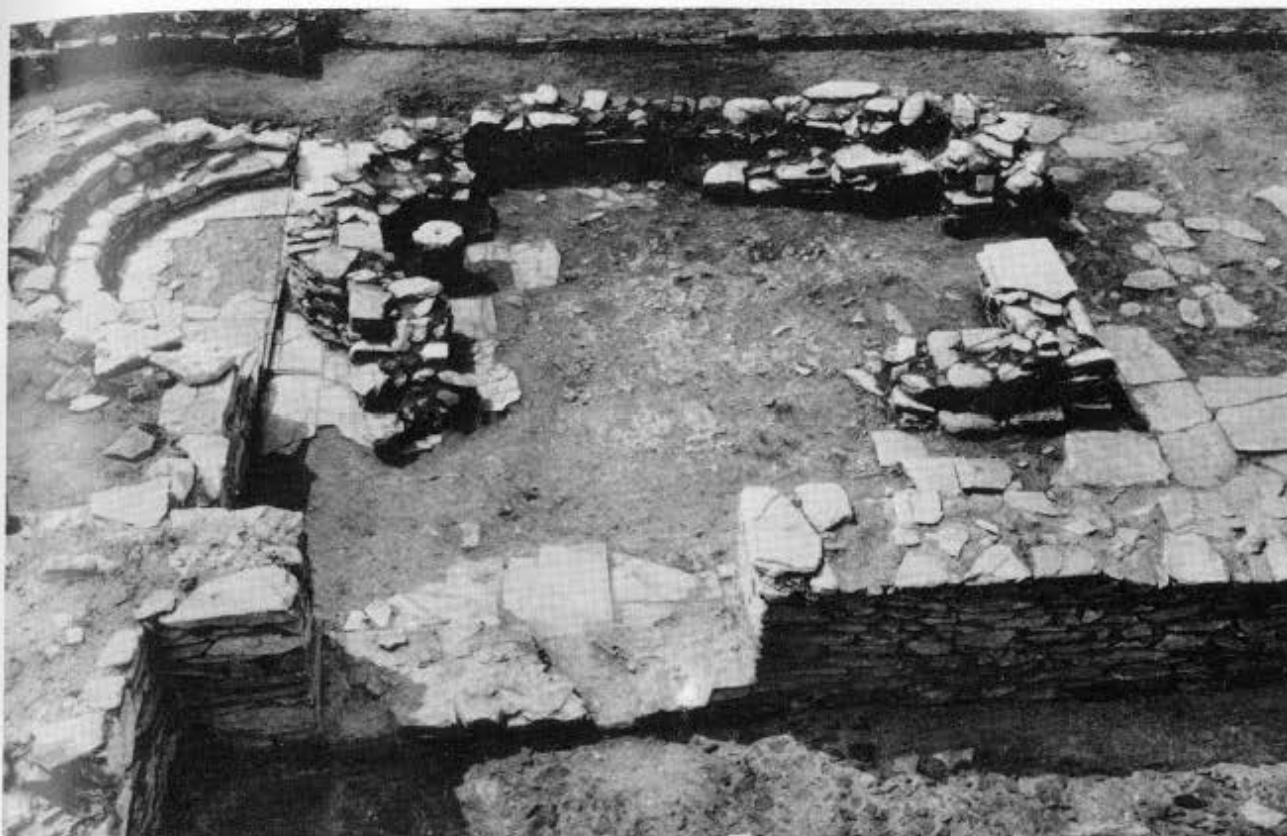
6. Το μεταγενέστερο ναύδριο. 7. 'Οστρακα από πήλινα σκεύη καθημερινής χρήσης (τέλος βου-10/11ος αι.).

Δε γνωρίζουμε το μέγεθος της νέας καταστροφής της εκκλησίας, οπωσδήποτε όμως η στέγη θα είχε καταρρεύσει, γιατί, ενώ οι τοίχοι της μέχρι ένα σημείο ήταν ακόμη όρθιοι, κτίστηκε στη θέση του ιερού βήματος ναύδριο, διαστ. 5,50 × 3,70 μ., οι τοίχοι του οποίου πατούν απ' ευθείας στο παλαιοχριστιανικό πλακόστρωτο δάπεδο και είναι πολύ πρόχειρα κτισμένοι με οικοδομικά υλικά και σπόλια από τη βασιλική και σκέτη λάσπη ως συνδετικό κονίαμα (Εικ. 6). Στη θέση του εγκαινίου της βασιλικής υπάρχει φυτεμένο κομμάτι μαρμάρινου κορμού κίονα, που χρησίμευε ως υποστήριγμα της Αγίας Τράπεζας του ναυδρίου, η οποία ήταν παλαιοχριστιανικό ιωνίζον σύνθετο κιονόκρανο ανεστραμμένο.
