Ευθύμιος Ν. Τσιγαρίδας

Οικοδομικές φάσεις της Παλαιάς Μητροπόλεως Εδέσσης

Efthymios N. Tsigaridas

The architecture of the Old Cathedral of Edessa

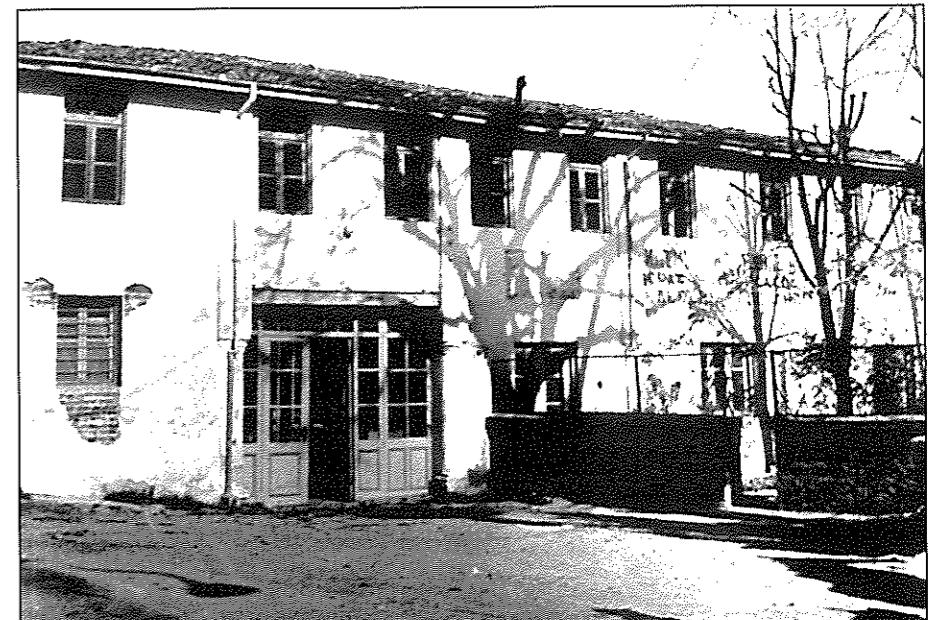
1. Άποψη του ναού από την νότια πλευρά προ των εργασιών (1971).

Τη μορφή με την οποία ο ναός σωζόταν μέχρι το 1972, έλαβε, πιθανότατα, την περίοδο του Μεσοπολέμου, όπως προκύπτει από τα οικοδομικά υλικά που χρησιμοποιήθηκαν (συμπαγή τούβλα). Οι εργασίες αυτές που σκοπό είχαν να αποκτήσει ο ναός μεγαλύτερο χώρο για το εκκλησίασμα, αλλοίωσαν την μορφή του και προσέδωσαν σ' αυτόν εξωτερικά τη μορφή κατοικίας ή αποθήκης (εικ. 1, 2).

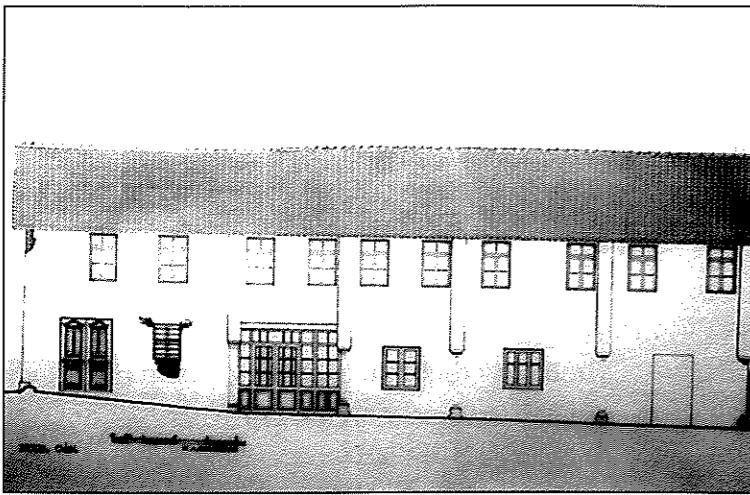
2. Σχεδιαστική απεικόνιση του νότιου εξωτερικού τοίχου του ναού προ των εργασιών (1971, Πλ. Θεοχαρίδη).

Προκειμένου ο ναός να καλυφθεί με ενιαία δικλινή στέγη οι εξωτερικοί τοίχοι του υπερυψώνονται (εικ. 2-5), ενώ οι τοίχοι του φωταγωγού του κεντρικού κλίτους μειώνονται σε ύψος, προκειμένου να ενταχθούν και έτσι να εγκλωβιστούν κάτω από την ενιαία δικλινή στέγη που καλύπτει πλέον όλο τον ναό. Η νότια στοά παραμένει ή μάλλον κατασκευάζεται, διότι στο ανακατασκευασμένο καθ' ύψος τμήμα του νοτίου τοίχου βρέθηκαν οι οπές πακτώσεως των δοκών της ξύλινης στέγης. Παράλληλα κατεδαφίζεται ο δυτικός τοίχος του κυρίως ναού, με αποτέλεσμα να ενοποιηθεί ο χώρος του μ' αυτό του νάρθηκα.

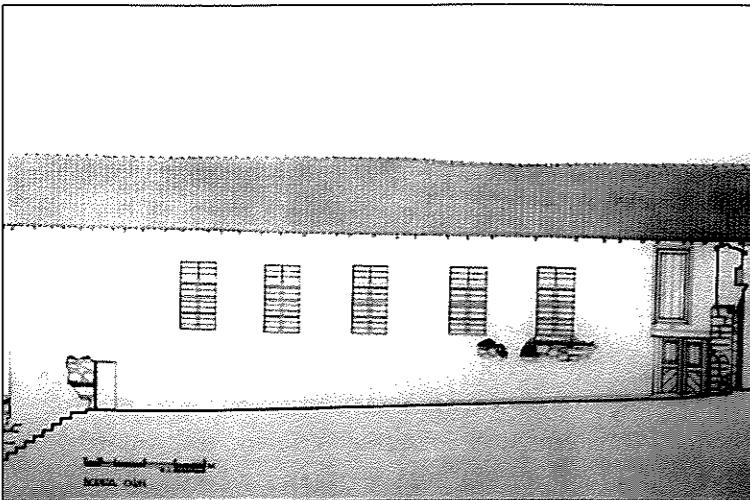
3. Σχεδιαστική απεικόνιση του βόρειου εξωτερικού τοίχου του ναού προ των εργασιών (1971, Πλ. Θεοχαρίδη).

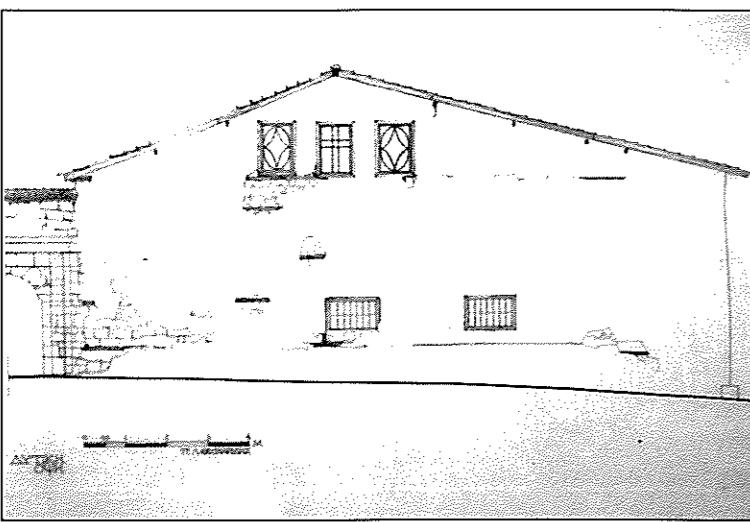
4. Σχεδιαστική απεικόνιση του δυτικού εξωτερικού τοίχου του ναού προ των εργασιών (1971, Πλ. Θεοχαρίδη).

1996), ανακαινίζεται οικιακά και δέχεται νέα δικλινή στέγη που καλύπτει και τα τρία κλίτη (εικ. 4, 5, 7). Η ανακαίνιση αυτή φαίνεται ότι συνδέεται με καταστροφή του ναού από άγνωστη αιτία, ίσως πυρκαϊά, ίχνη της οποίας διαπιστώθηκαν στο ανατολικό τμήμα του νοτίου κλίτους. Δεν αποκλείεται ακόμη η οικιακή ανακαίνιση να συνδέεται με τον κίνδυνο που διέτρεψε στα 1784 να μετατραπεί ο ναός σε τζαμί και σκοπό είχε να μη προκαλεί η μορφή του βυζαντινού ναού τους Τούρκους.

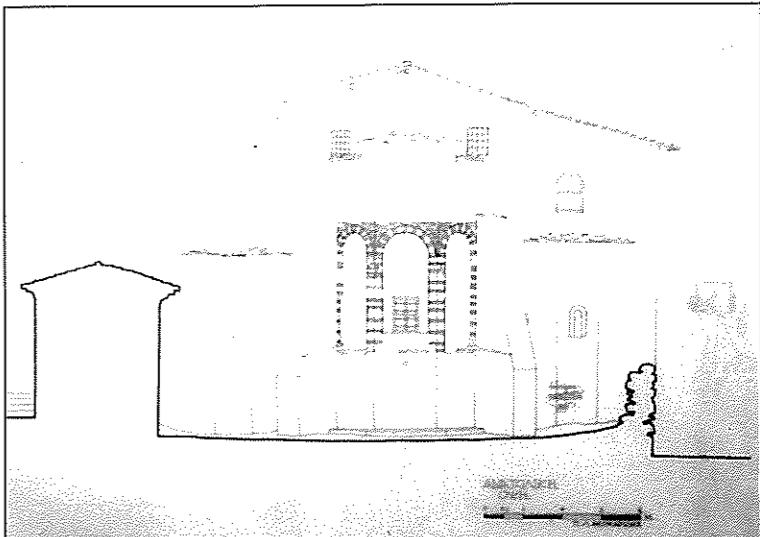
5. Σχεδιαστική απεικόνιση της ανατολικής όψεως του ναού προ των εργασιών (1971, Πλ. Θεοχαρίδη).

Ο ναός μέχρι το 1972 σωζόταν με πλήρως αλλοιωμένη την αρχική του μορφή, λόγω των γενομένων, σε διαφόρους περιόδους, επισκευών, προσθηκών και επεκτάσεων. Ειδικότερα, ο ναός εξωτερικά, τόσο από τη νότια, όσο και από τη βόρεια πλευρά, παρείχε την εντύπωση μακρόστενης οικίας ή αποθήκης (εικ. 1-3) με ορθογώνια παράθυρα, που στεγάζοταν σ' όλο το μήκος με δικλινή αετωματική στέγη. Την ίδια εντύπωση παρείχε ο ναός και από δυτικά (εικ. 4), και μόνο όταν κανείς προσέγγιζε την ανατολική του πλευρά ήταν δυνατόν να αντιληφθεί ότι επρόκειτο περί ναού και μάλιστα βιζαντινού. Στην ανατολική πλευρά δέσποζε η υψηλή, τρίπλευρη αψίδα του ιερού και οι επίσης τρίπλευρες αψίδες της προθέσεως και του διακονικού (εικ. 5).

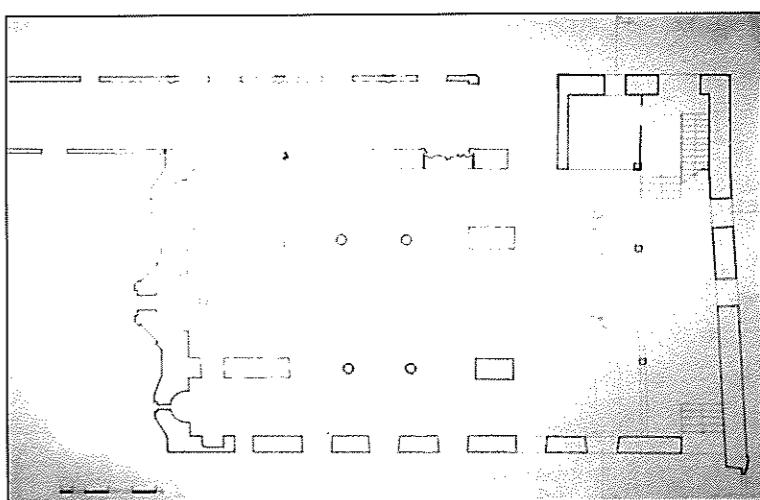
6. Κάτοψη του ναού προ των εργασιών (1971, Πλ. Θεοχαρίδη).

Τουρκοκρατίας με δικλινή στέγη, ευρύτατο νάρθηκα - ισομήκη σχεδόν με τον κυρίως ναό και υπερώ ακατά τη δυτική και νότια πλευρά (εικ. 6-8). Παράλληλα, ο ναός έφερε ξύλινη οροφή δύνι περιόδων με “ουρανό” στο κεντρικό κλίτος, που δεν επέτρεπε την οπτική επαφή με την ξύλινη στέγη και την ανωδομή του (εικ. 9). Η παλαιότερη φάση της ξύλινης οροφής, που περιοριζόταν στο κεντρικό κλίτος, παρουσίαζε την απλούστερη μορφή μιας τυπικής ξύλινης οροφής αστικών οικιών και τρίκλιτων βασιλικών του 19ου αι. (εικ. 10). Η μόνη ορατή διακόσμηση, με τοιχογραφίες των χρόνων της Τουρκοκρατίας (17ος αι.), περιοριζόταν στο ιερό.

Διαπιστώθηκε επίσης ότι ο σωζόμενος ναός ήταν αρχικά τρίκλιτη ξυλόστεγη βασιλική με νάρθηκα, χωρίς ίσως στοά (εικ. 6 και 12). Από τον αρχικό ναό διατηρήθηκε στις αρχικές διαστάσεις και εν μέρει στην τυπολογία του ο κυρίως ναός, όχι όμως ο νάρθηκας. Από τον κυρίως ναό σώζεται ο ανατολικός τοίχος με την τρίπλευρη αψίδα, οι πεσσότοιχοι του ιερού, οι τέσσερις κίονες με τα παλαιοχριστιανικά κιονόκρανα των δύο τοξοστοιχιών σε δεύτερη χρήση, και οι δυτικοί πεσσότοιχοι. Απεκαλύφθη επίσης ότι πάνω από την ξύλινη οροφή και κάτω από τη δικλινή στέγη του ναού σωζόταν σε πολύ καλή κατάσταση ο υψηλός φωταγωγός του κεντρικού κλίτους με δύο δίλοβα παράθυρα σε κάθε μακρύ τοίχο, στοιχεία μη ορατά εξωτερικά (εικ. 13 και 14). Τα πλάγια κλίτη βεβαιώθηκε ότι διατηρούν το αρχικό πλάτος, καθόσον ο νότιος τοίχος σε ύψος 1.50 μ., είναι ο αρχικός, ενώ ο βόρειος θεμελιώθηκε πάνω στον αρχικό τοίχο.

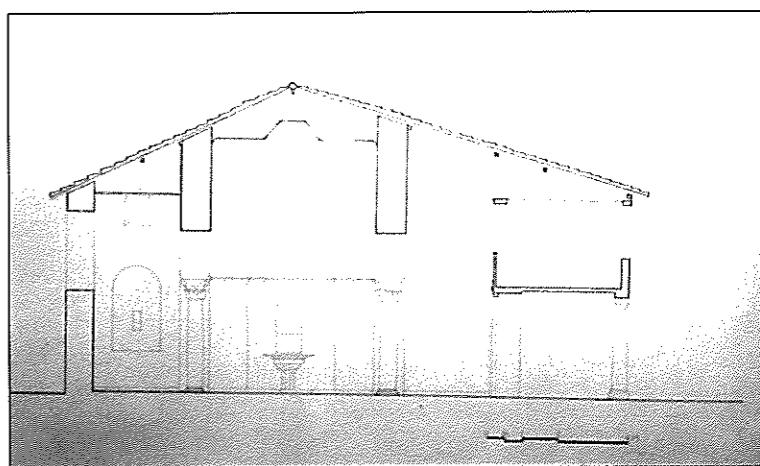
7. Κατά πλάτος τομή του ναού με όψη προς ανατολάς προ των εργασιών (1971, Πλ. Θεοχαρίδη).

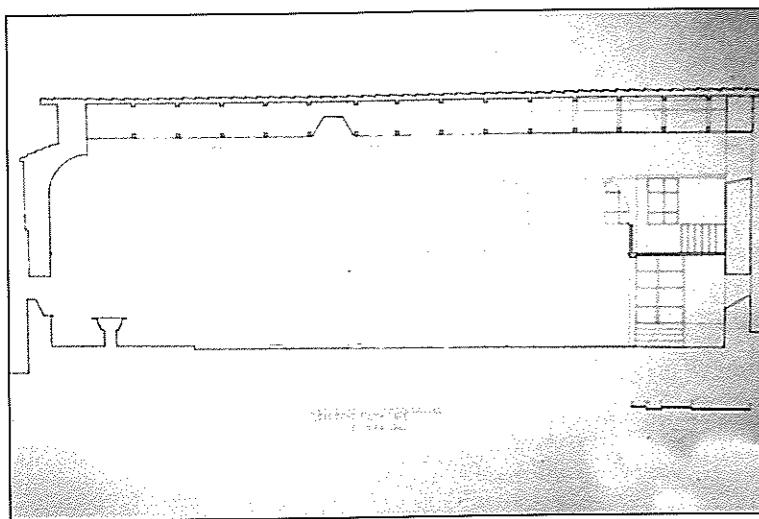
8. Κατά μήκος τομή του ναού προ των εργασιών (1971, Πλ. Θεοχαρίδη).

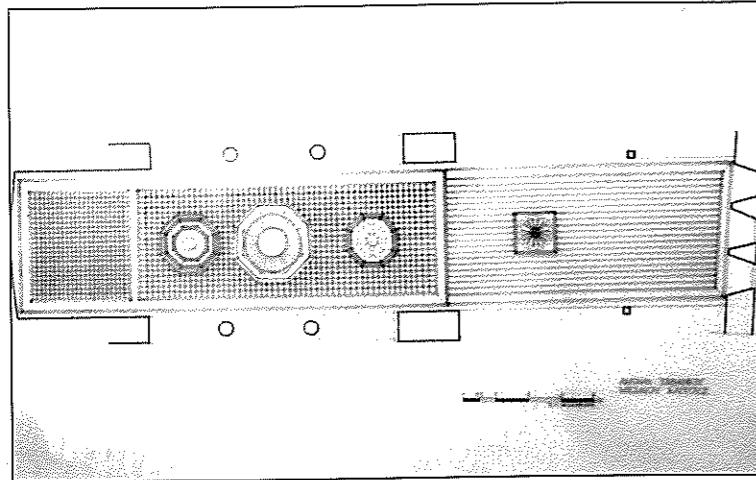
9. Σχεδιαστική απεικόνιση της ξύλινης οροφής του ναού προ των εργασιών (1971, Πλ. Θεοχαρίδη).

Την ίδια περίοδο ο ναός δέχεται ξύλινη οροφή με ουρανό που απομιμείται οροφή αρχοντικών του 19ου αιώνα (εικ. 9,10). Η οροφή αυτή αποκύπτει το τμήμα του φωταγωγού με τα δίλοβα παράθυρα και μεγάλο μέρος των σωζομένων τοιχογραφιών του. Την ίδια, πιθανότατα, περίοδο οι τοιχογραφίες, πλην αυτών της αψίδος, καλύπτονται με επίχρισμα.

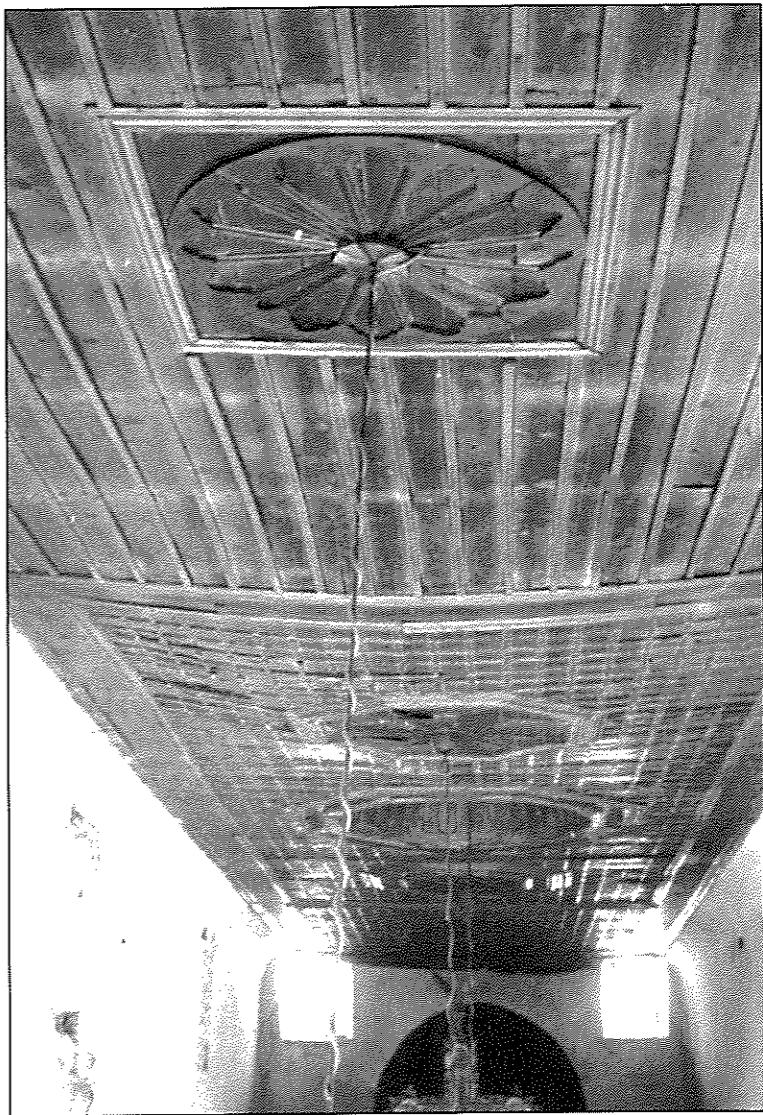
10. Η ξύλινη οροφή του ναού προ των εργασιών (1971).

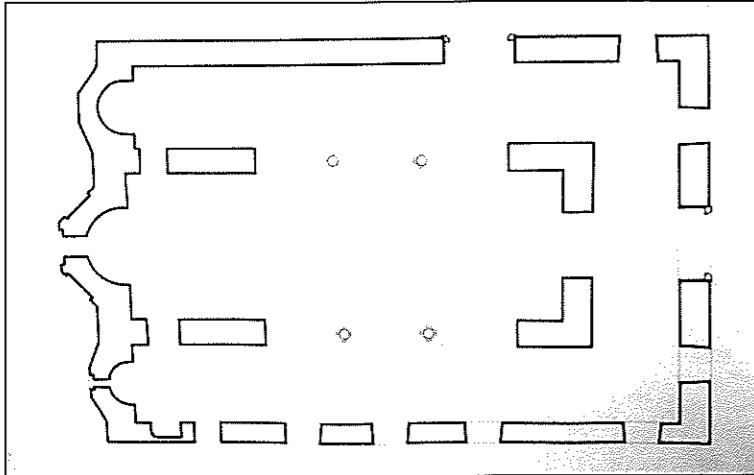
12. Αποκατάσταση της αρχικής κατόψεως του ναού (1972, Καλ. Θεοχαρίδου).

Κατά τις εργασίες και μετά από ανασκαφική έρευνα στον χώρο του νάρθηκα ανευρέθη το θεμέλιο του μη σωζόμενου δυτικού τοίχου του κυρίως ναού και επισημάνθηκε η θέση του δυτικού τοίχου του νάρθηκα. Τα ανασκαφικά αυτά στοιχεία υπήρξαν ιδιαίτερα σημαντικά, γιατί οδήγησαν στην αποκατάσταση της αρχικής κατόψεως του ναού (εικ. 12).

Τα σχέδια αποκαταστάσεως του ναού (εικ. 12, 28, 29, 30), που συντάχτηκαν σε άμεση συνεργασία με την αρχιτέκτονα - αναστηλώτρια κ. Καλ. Θεοχαρίδου, έλαβαν υπόψη, πλην των σωζόμενων στοιχείων, το ομοίωμα του ναού στην παράσταση των κτητόρων (εικ. 18, 19), όπως και τα κοινά τυπολογικά στοιχεία που παρουσιάζει η βασιλική της Έδεσσας με την τρίκλιτη, επίσης, βυζαντινή βασιλική του Αγίου Νικολάου Ορφανού Θεσσαλονίκης (αρχές 14ου αι.).

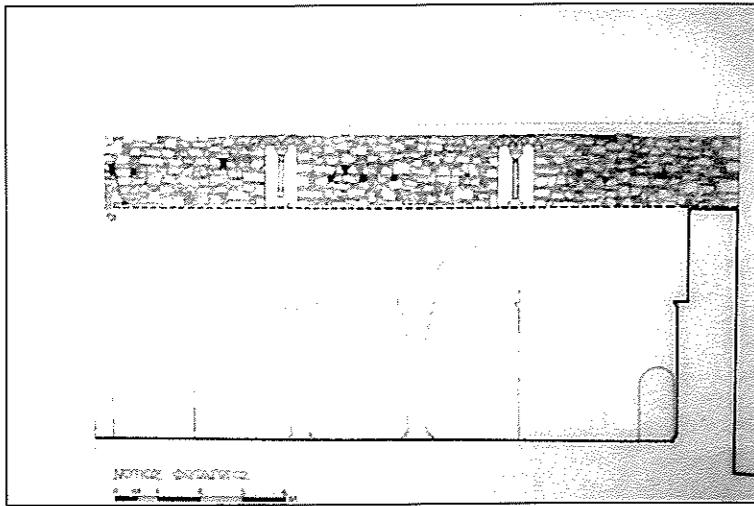
13. Σχεδιαστική απεικόνιση του νοτίου τοίχου του κεντρικού κλίτους με τον μη ορατό τοίχο του φωταγωγού (1972, Πλ. Θεοχαρίδη).

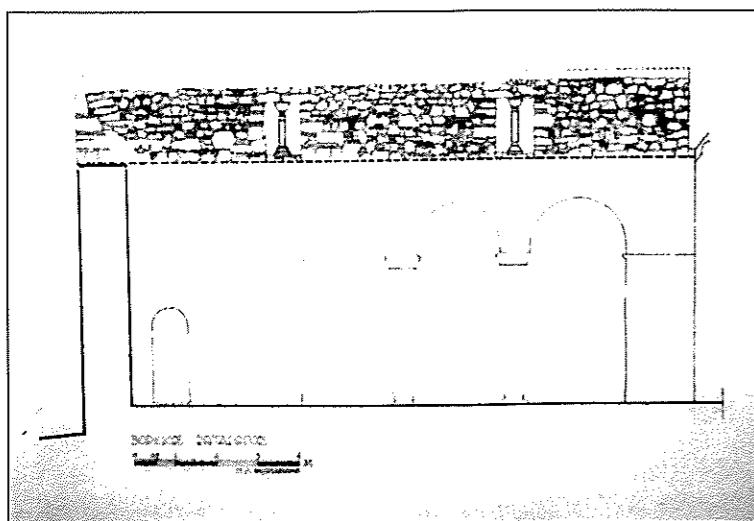
14. Σχεδιαστική απεικόνιση του βορείου τοίχου του κεντρικού κλίτους με τον μη ορατό τοίχο του φωταγωγού (1972, Πλ. Θεοχαρίδη).

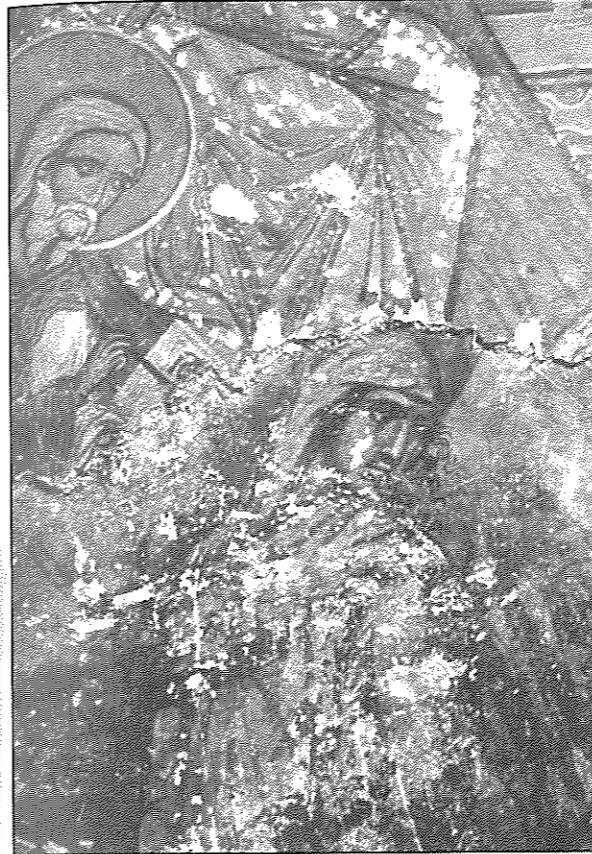
15. Τοιχογραφία στον βόρειο τοίχο του ιερού με τα δύο στρώματα ζωγραφικής.

Τον 17ο αιώνα ο ναός ανακαινίζεται. Αυτό συνάγεται από το γεγονός ότι δέχεται νέα διακόσμηση με τοιχογραφίες (εικ. 15, 17, 20) που κάλυψαν εξ ολοκλήρου το παλαιότερο στρώμα ζωγραφικής. Το δεύτερο στρώμα διακοσμήσεως του κυρίως ναούς διαπιστώθηκε σωζόμενο στην αψίδα του ιερού, αποσπασματικά στον βόρειο τοίχο του ιερού και κατά τόπους στον βόρειο και νότιο τοίχο του κεντρικού κλίτους (εικ. 17).

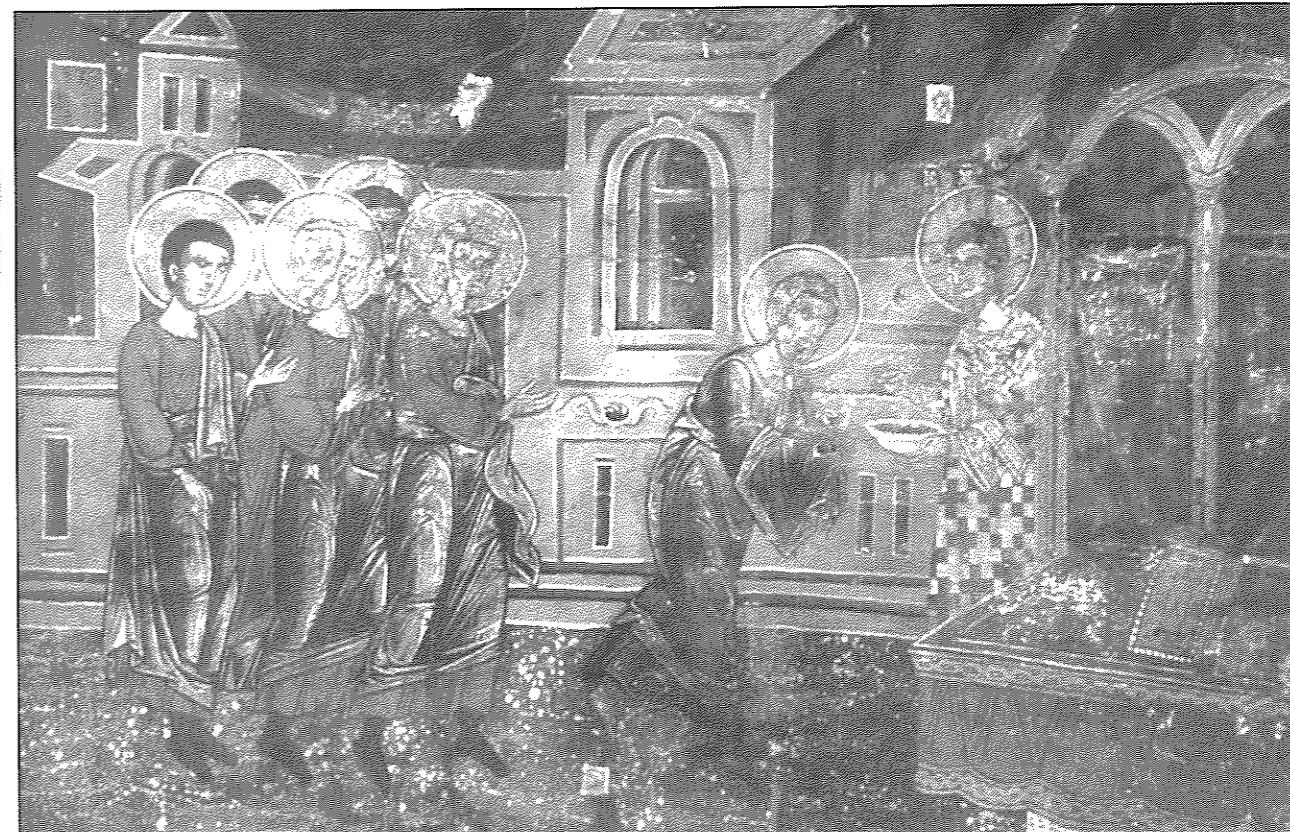
17. Η Κοινωνία των αποστόλων (17ος αι.).

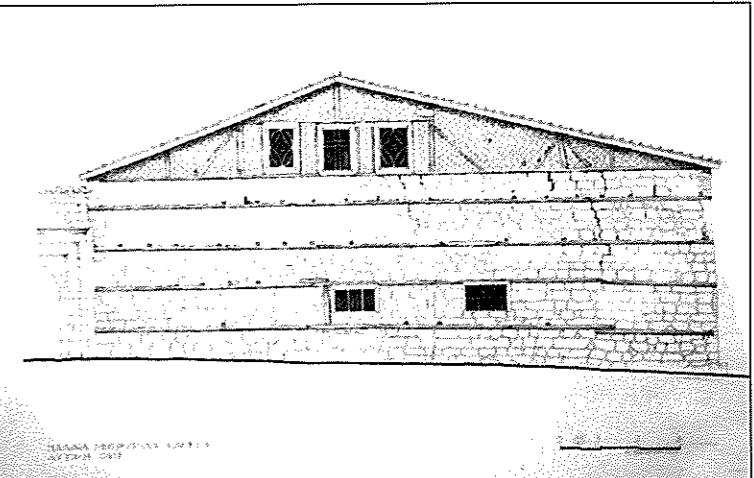
21. Σχεδιαστική απεικόνιση του δυτικού τοίχου του ναού μετά την καθαίρεση των κονιαμάτων (1972, Πλ. Θεοχαρίδη).

νίτη (εικ. 6). Παράλληλα, η δικλινής στέγη του ναού επεκτείνεται προς τα δυτικά, ανατολικά και νότια, για να στεγάσει τις νέες κατασκευές και προσθήκες (εικ. 4, 5, 7, 21, 22), ενώ εσωτερικά τα νέα τμήματα του ναού καλύπτονται με απλής μορφής ξύλινη οροφή.

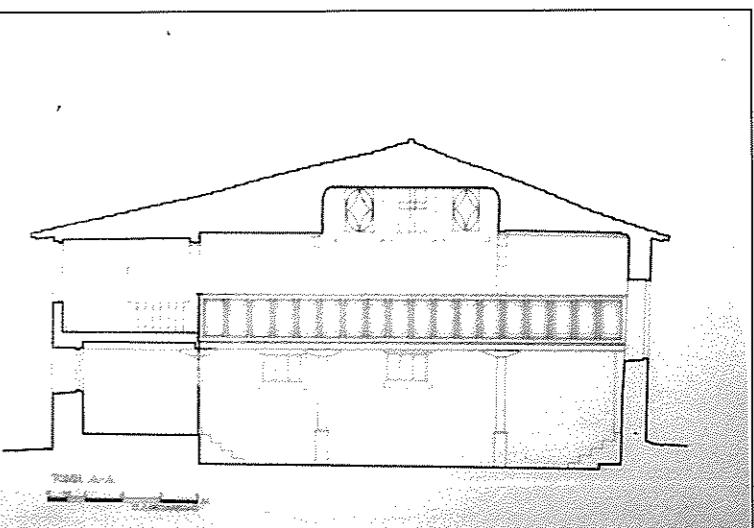
22. Κατά πλάτος τομή του ναού με τον προς δυσμάς γυναικωνίτη (1972, Πλ. Θεοχαρίδη).

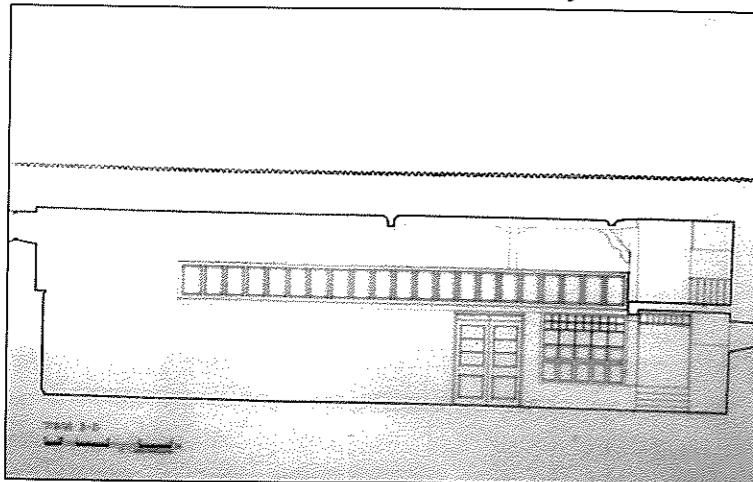
24. Κατά μήκος τομή του ναού με τον προς νότο γυναικωνίτη (1972, Πλ. Θεοχαρίδη).

προς δυσμάς προέκταση του ναού (εικ. 24). Για το σκοπό αυτό κατεδαφίζεται ο νότιος τοίχος του ναού μέχρι του ύψους του δαπέδου του πλάγιου γυναικωνίτη, προκειμένου ο γυναικωνίτης να αποκτήσει θέα προς το εσωτερικό του ναού.

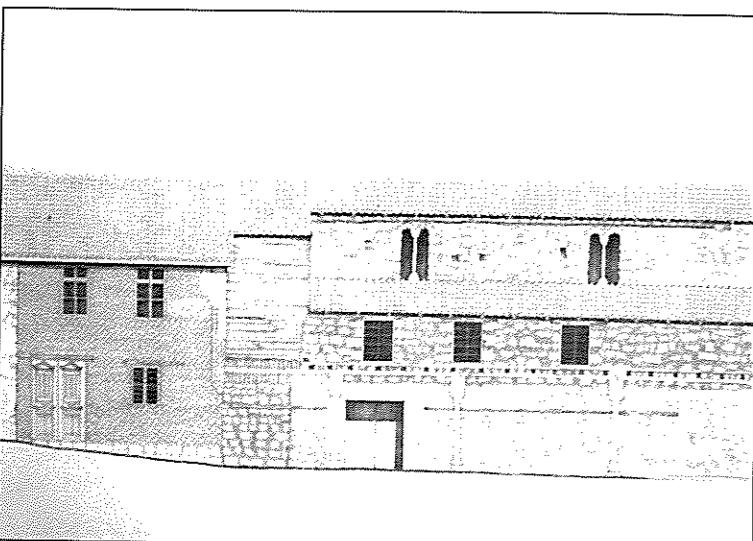
25. Σχεδιαστική απεικόνιση του νότιου τοίχου του ναού μετά τις εργασίες αποκαταστάσεως (1972, Πλ. Θεοχαρίδη).

Οι εργασίες, που ολοκληρώθηκαν το 1973, αποκατέστησαν τον κυρίως ναό με το ιερό βήμα της ξυλόστεγης βασιλικής και ανέδειξαν τον σωζόμενο φωταγωγό του κεντρικού κλίτους του βυζαντινού ναού της ύστερης περιόδου των Παλαιολόγων, που απέκτησε την αρχική μορφή στέγασής του (εικ. 25, 26, 27). Παρέμεινε το έργο αποκατάστασης του νάρθηκα, από

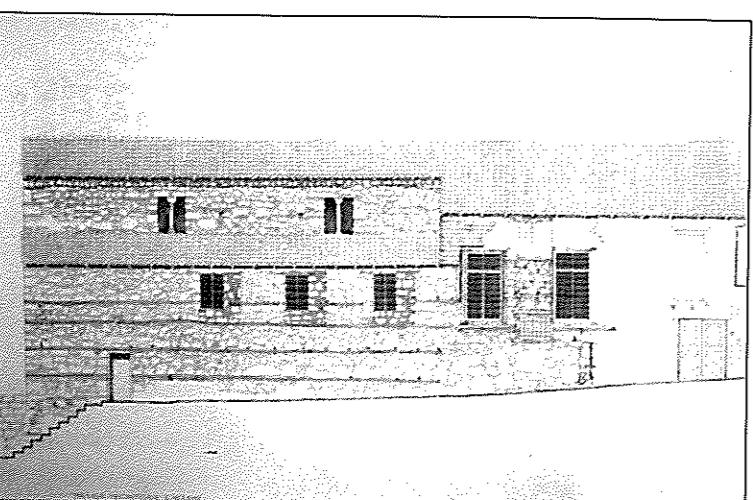
26. Σχεδιαστική απεικόνιση του βόρειου τοίχου του ναού μετά τις εργασίες αποκαταστάσεως (1972, Πλ. Θεοχαρίδη).

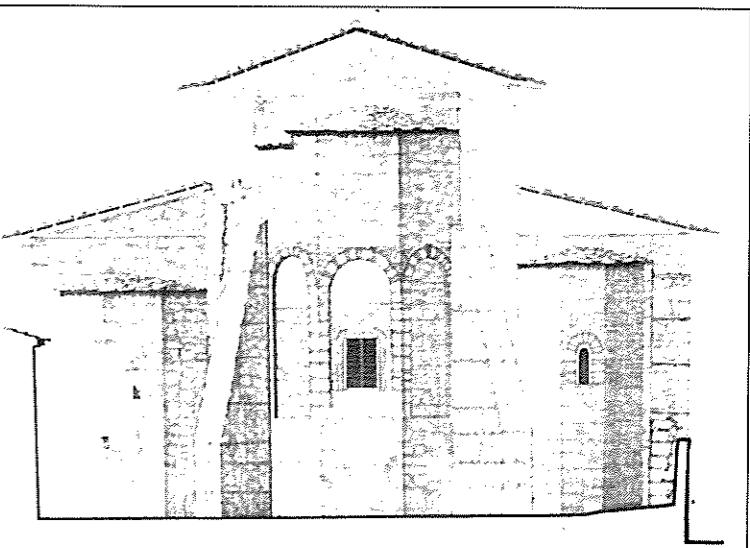
27. Σχεδιαστική απεικόνιση της ανατολικής όψεως του ναού μετά τις εργασίες αποκαταστάσεως (1972, Πλ. Θεοχαρίδη).

διακονικού, που έχουν αμελέστερη τοιχοποιία απ' αυτή της αψίδας του κεντρικού κλίτους (εικ. 27), να ανήκουν σε επισκευαστική φάση του ναού μετά τον σεισμό του 1395. Έτσι ο ναός μετά τον σεισμό διασώθηκε, επισκευάστηκε και δεν έπαυσε να λειτουργεί, όταν η πόλη ξαναβρήκε τον ρυθμό της.

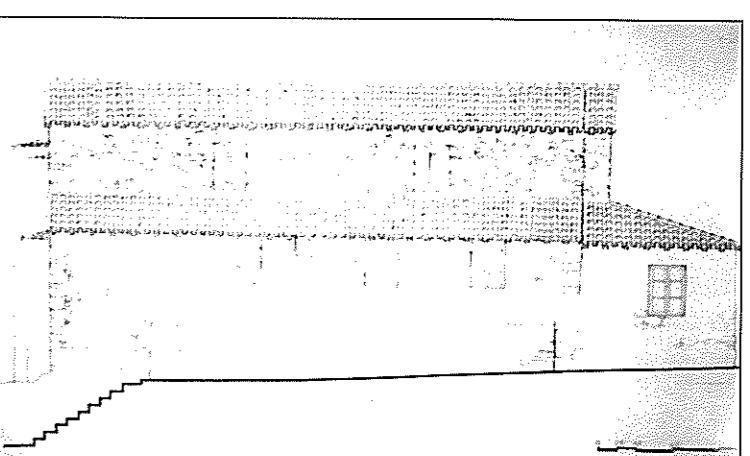
29. Σχεδιαστική πρόταση αποκαταστάσεως της βόρειας όψης του ναού (1972, Καλ. Θεοχαρίδη).

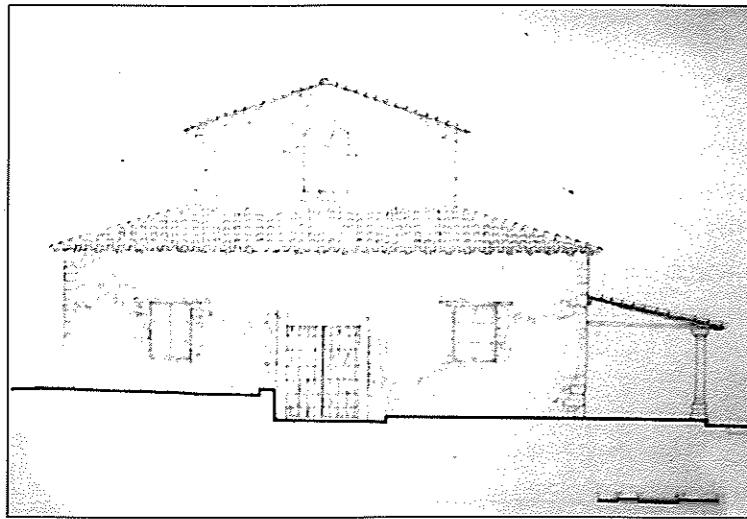
30. Σχεδιαστική πρόταση αποκαταστάσεως της δυτικής όψης του νάρθηκα και του κυρίως ναού (1972, Καλ. Θεοχαρίδου).

Σύμφωνα με την πρόταση αποκαταστάσεως, ο μη σωζόμενος νάρθηκας, ο οποίος δυστυχώς, δε σώζεται στο γραπτό ομοίωμα του ναού που φέρουν οι κτήτορες, σχεδιάστηκε να αποδοθεί με τις διαστάσεις, τον όγκο και την στέγαση του αρχικού νάρθηκα με τοιχοποιία ουδέτερης μορφής και μορφολογικά στοιχεία (πόρτες, παράθυρα), στο ύφος των εξωτερικών, νεωτερικών τοίχων του ναού που κατασκευάστηκαν τον 19^ο αιώνα.
