## Η ΕΡΕΥΝΑ ΣΤΟ ΒΟΡΕΙΟ ΤΕΙΧΟΣ ΤΟΥ ΔΙΟΥ

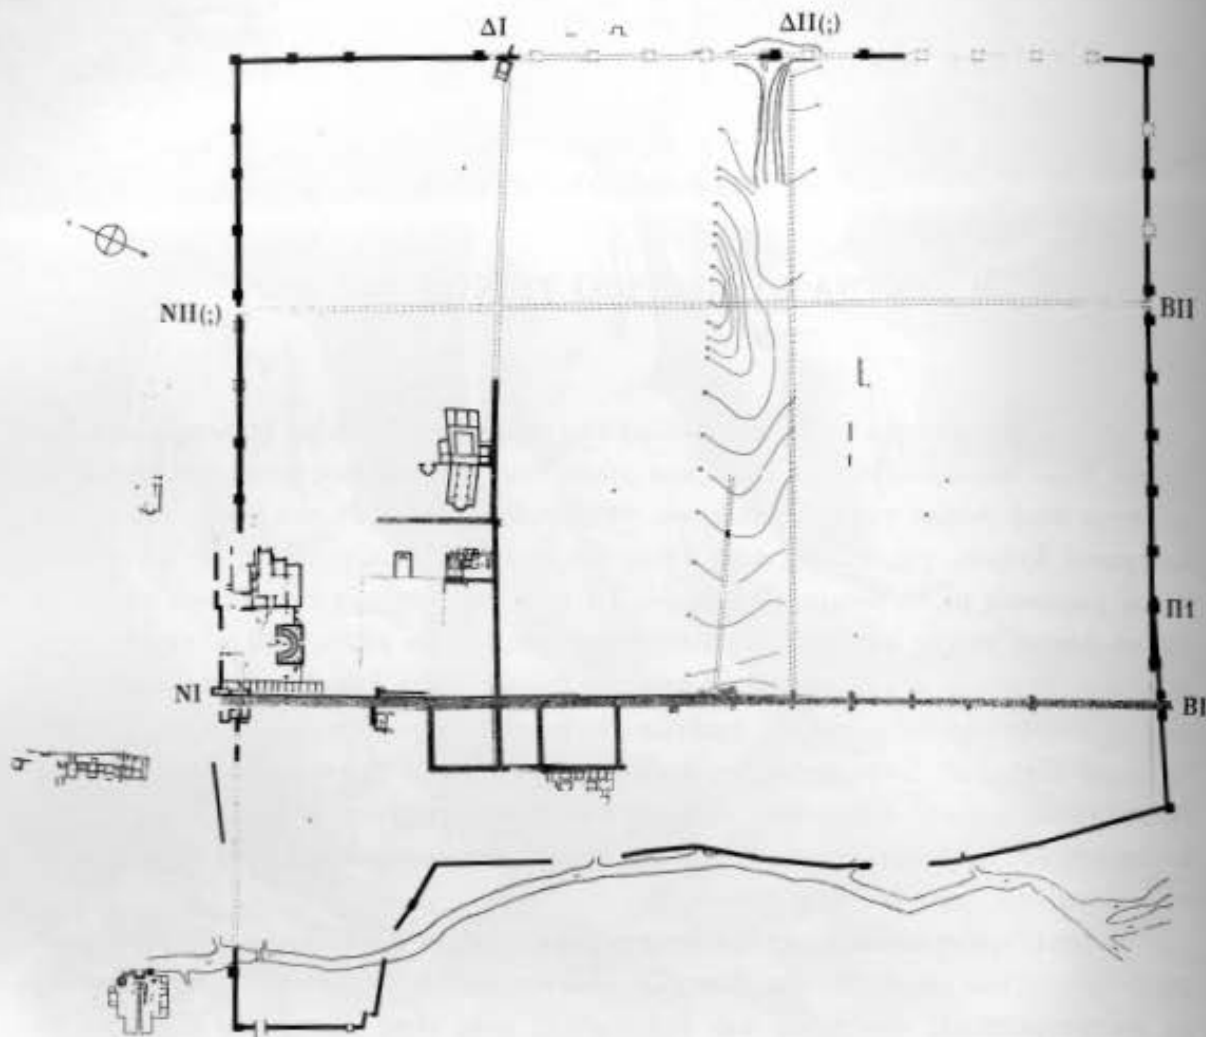
Σχ. 1. Προσωρινή κάτοψη του περιβόλου με τους κύριους άξονες της πόλης.

Όπως συμβαίνει κατά κανόνα και στις άλλες πλευρές του περιβόλου, έτσι και στη βόρεια η πορεία που ακολουθεί το τείχος είναι τόσο στην ελληνιστική περίοδο όσο και στη ρωμαϊκή η ίδια (Σχ. 1). Κατά την ανοικοδόμηση δηλαδή του νέου τείχους τον 3ο αι. μ.Χ. η ορατή γραμμή της ελληνιστικής οχύρωσης αποτέλεσε οδηγό για τα συνεργεία των μαστόρων, που προχωρούσαν άλλοτε καθαρίζοντας την επιφάνεια των λίθων της και άλλοτε θεμελιώνοντας τη δική τους κατασκευή επάνω στην επίχωση που τους κάλυπτε. Η παράλληλη αυτή πορεία των δύο φάσεων διακόπτεται σε ένα

σημείο το οποίο βρίσκεται 60 μ. περίπου δυτικά από τον κεντρικό δρόμο και όπου έχουν αποκαλυφτεί δυο πύργοι σχεδόν επάλληλοι, που ανήκουν στην καθεμιά από αυτές (Σχ. 1, Π1). Το σκέλος του τείχους που ξεκινά από τον πύργο της νεότερης φάσης προς Α εγκαταλείπει την ευθεία αποκλίνοντας κατά  $4^{\circ}$  προς τα ΒΑ. Η απόκλιση αυτή, με την οποία γίνεται μια πολύ περιορισμένη διεύρυνση, αφού στη βορειοανατολική γωνία του περιβόλου φτάνει τα 10 μ. μόλις, δεν πρέπει να προκλήθηκε από τυχόν προϋπάρχοντα κτίσματα στην περιοχή, που έπρεπε να προστατευτούν από τη νέα οχύρωση<sup>7</sup>. Είναι πιθανότερο να οφείλεται στην κατάσταση που παρουσίαζε εδώ η επίχωση κατά την περίοδο της ανοικοδόμησής της και εξαιτίας της οποίας κρίθηκε συμφερότερο να μετακινηθεί η γραμμή του τείχους λίγο προς τα έξω.

12. Οι άσκαφτοι πύργοι τόσο στην πλευρά αυτή όσο και στις υπόλοιπες δηλώνονται στο Σχ. 1 με διακεκομμένη γραμμή.

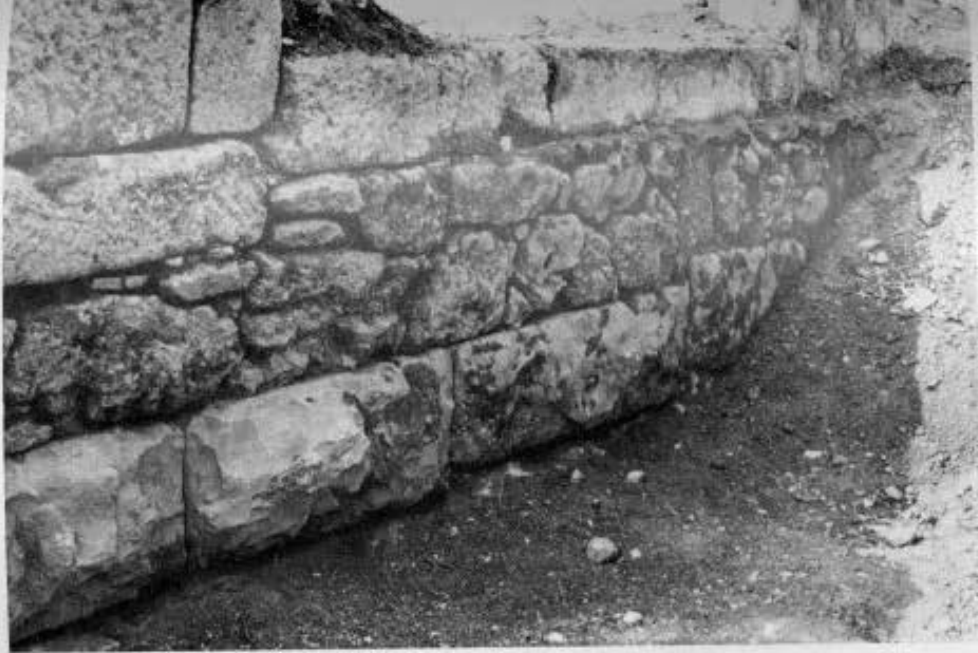
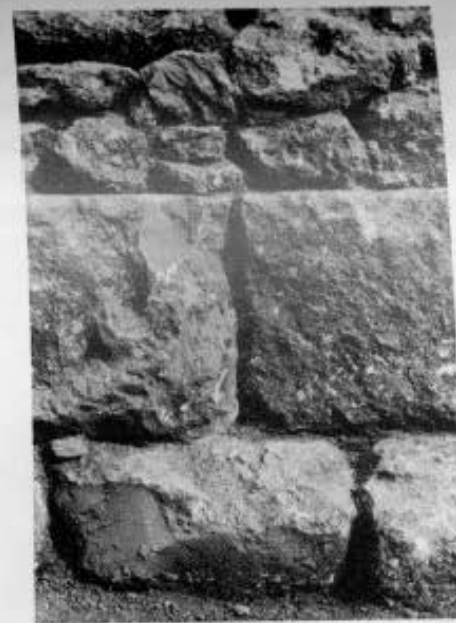
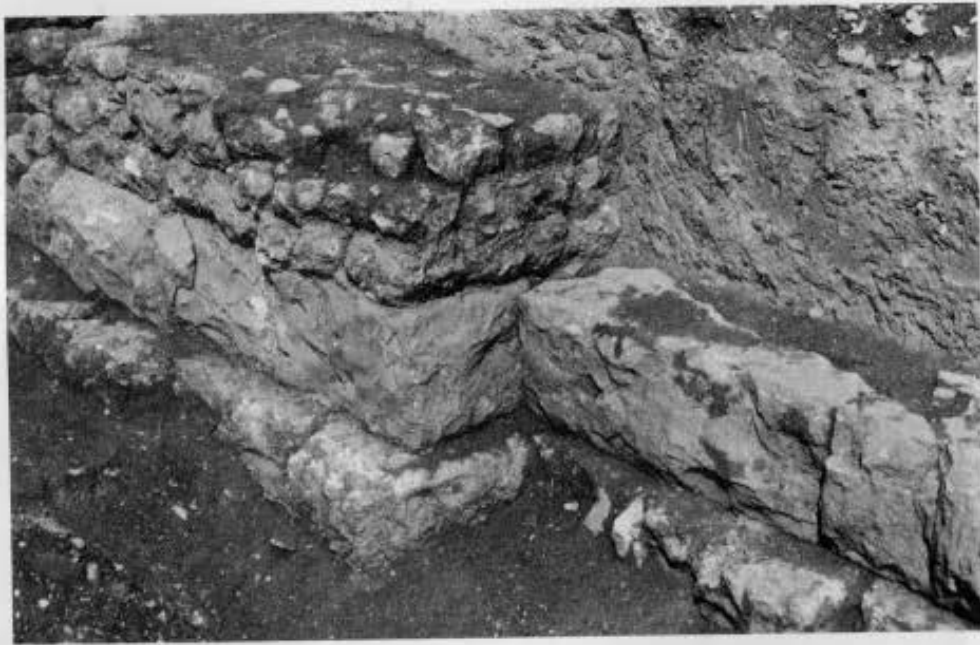
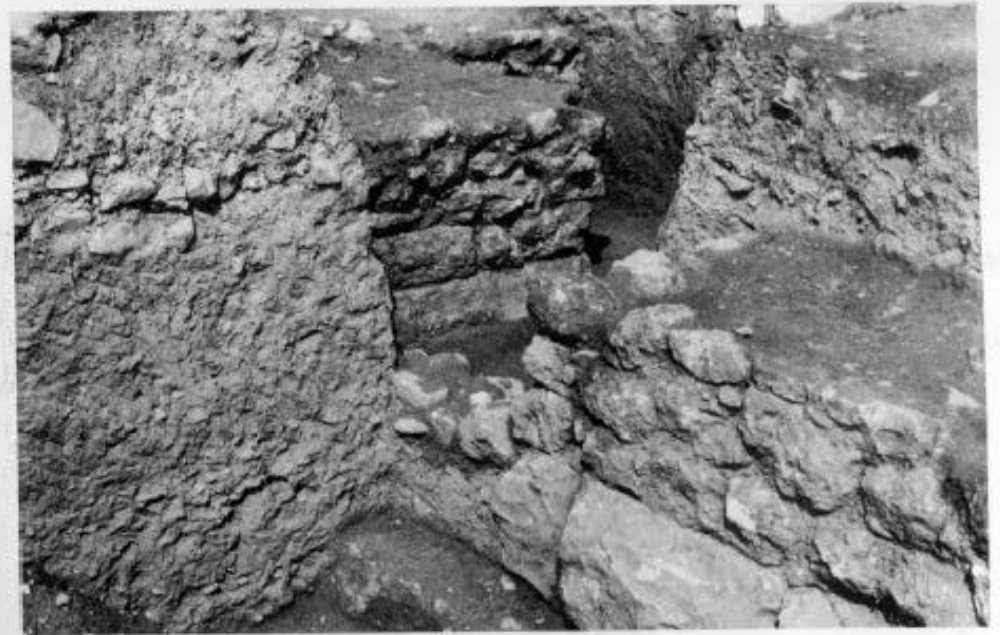
1. Δείον. Εξωτερική όψη του βόρειου τείχους (πρώτος δόμος της πρώιμης ελληνιστικής φάσης, ακανόνιστοι λίθοι και υψηλότερα γωνιασμένοι λίθοι της υστερορωμαϊκής περιόδου). 2. Λεπτομέρεια του βόρειου τείχους (τοιχοβάτης, δόμος της πρώιμης ελληνιστικής φάσης, ακανόνιστοι λίθοι). 3. Εσωτερική όψη πύργου του βόρειου τείχους (τοιχοβάτης, πρώτος δόμος, ακανόνιστοι λίθοι). 4. Η είσοδος του πύργου της εικ. 3, που κλείστηκε στην εποχή του Φιλίππου Ε'.

Ήφθονα στοιχεία μας έδωσε το βόρειο τείχος και σε ό,τι αφορά τον τρόπο δομής των διαδοχικών φάσεων της οχύρωσης, μερικά από τα οποία θα επισημανθούν εδώ. Η πρώτη φάση του τείχους (Κασσάνδρου), που αποτελείται από καλοαρμοσμένους λιθοπλίνθους με κυφωτή συνήθως όψη και με λοξούς αρμούς, σώθηκε σε αρκετή έκταση και σε έναν πάντοτε δόμο, τον πρώτο πάνω από τον τοιχοβάτη (Εικ. 1-3). Πάνω από αυτόν σώζονται σε αρκετές περιπτώσεις σειρές λίθων από το ίδιο υλικό, από κροκαλοπαγή δηλαδή πέτρα, ακανόνιστου όμως σχήματος. Είναι άλλοτε μικρότεροι και άλλοτε μεγαλύτεροι, τοποθετημένοι πυκνά ο ένας δίπλα στον άλλο (Εικ. 1-4). Μια πρώτη σκέψη θα ήταν να θεωρήσουμε ότι ο τρόπος αυτός δόμησης εφαρμόστηκε στην επισκευή μεγάλης κλίμακας των ελληνοιστικών χρόνων, την οποία έχουμε αποδώσει, με τη βοήθεια και της γραπτής παράδοσης, στον Φίλιππο Ε<sup>14</sup>. Ωστόσο όμως μια παρατήρηση στην εσωτερική πλευρά ενός από τους βόρειους πύργους κάνει πιθανότερη την απόδοση των τμημάτων αυτών στην αρχική φάση του τείχους. Το ισόγειο των ελληνοιστικών πύργων, όπου υπήρχε αρχικά δωμάτιο, μπαζώθηκε στη φάση της ελληνοιστικής επισκευής· όπως έχει παρατηρηθεί σε ορισμένες περιπτώσεις, η είσοδός τους κλείστηκε με πέτρες ή με πλίνθους<sup>15</sup>. Αυτό συνέβη προφανώς και στην περίπτωση ενός βόρειου πύργου (Εικ. 3-4), στο άνοιγμα του οποίου υπάρχουν τοποθετημένοι λίθοι ακανόνιστοι που πατούν επάνω σε χώμα (Εικ. 4). Ωστόσο όμως οι πλευρές του πύργου είναι χτισμένες με το σύστημα που

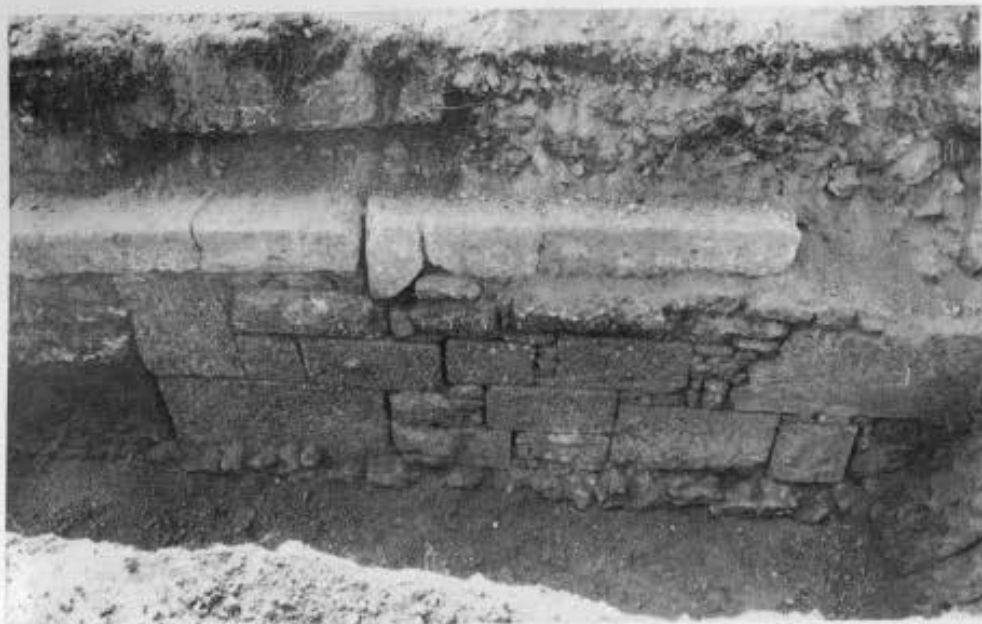
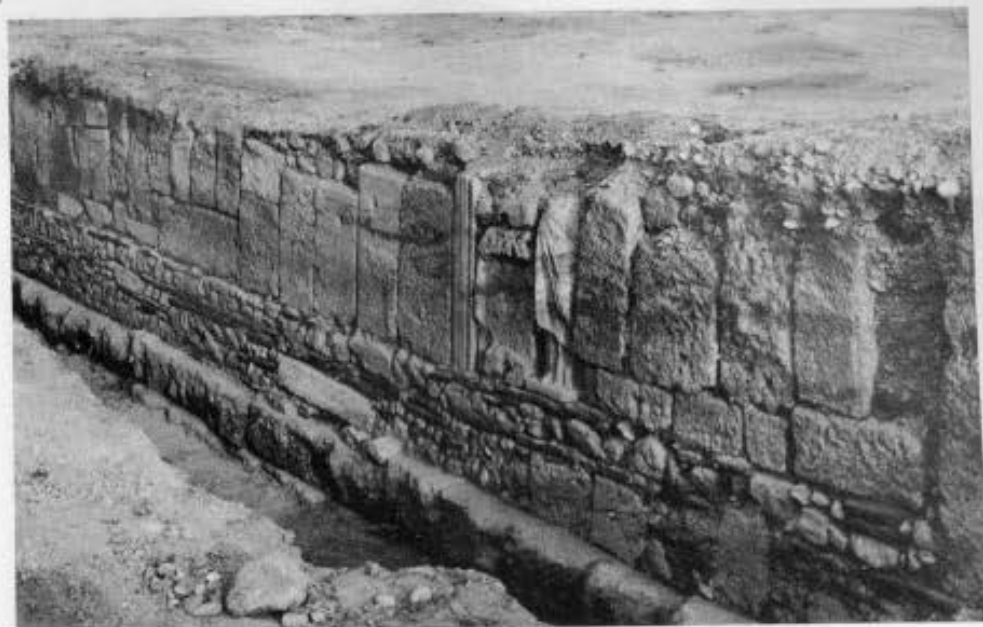
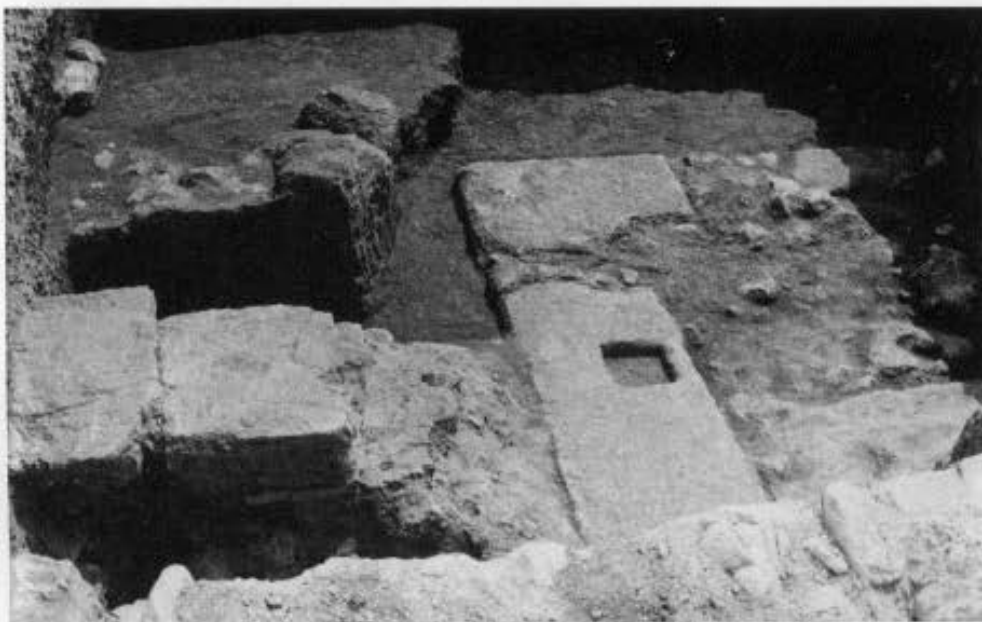
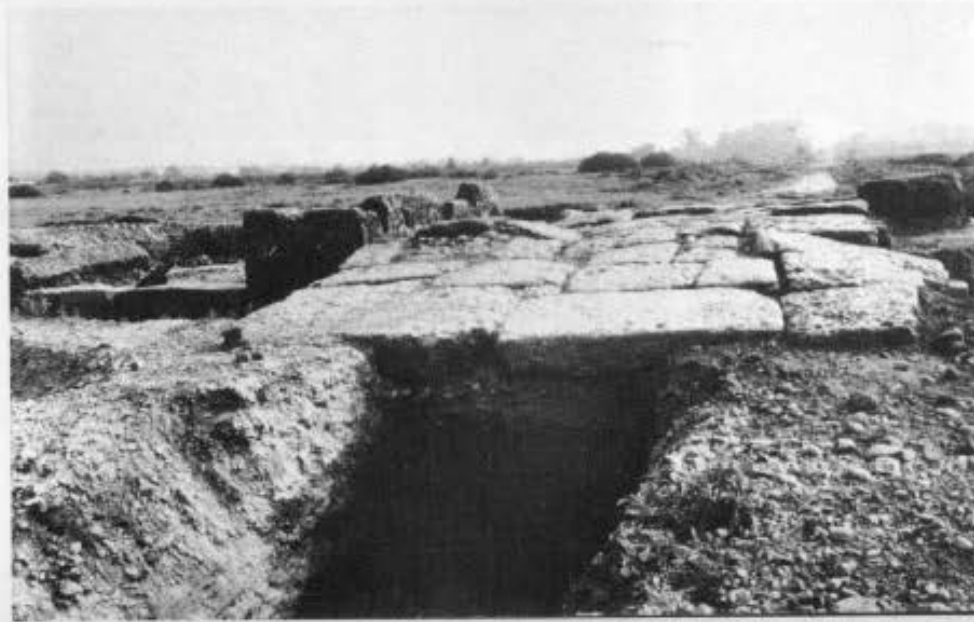
5. Εξωτερική όψη ενός από τους βόρειους πύργους, χτισμένη με γωνιασμένους κυρίως λίθους στην εποχή του Φιλίππου Ε' (η υψηλότερη στρώση ανήκει στην υστερορωμαϊκή φάση). 6. Εξωτερική όψη του βόρειου τείχους χτισμένη στην υστερορωμαϊκή περίοδο, που πατά επάνω στους γωνιασμένους λίθους του ελληνοιστικού τείχους. Το επίπεδο της ρωμαϊκής εποχής αρχίζει από το επίπεδο της πλίνθου του αγάλματος. 7. Λείψανα από την ελληνοιστική φάση της βόρειας πύλης Β Ι. 8. Η απόληξη από το επίπεδο της πλίνθου του αγάλματος.

Πλίνθοι ελαφρά ψημένες (πάχους 7 εκ.) χρησιμοποιήθηκαν για την επισκευή στα χρόνια του Φιλίππου του Ε', σε συνδυασμό με αρχιτεκτονικό υλικό σε δεύτερη χρήση (Εικ. 5). Οι πλίνθοι αυτές μας είναι γνωστές κυρίως από το στρώμα της επίχωσης που κάλυψε το τείχος μετά από την εγκατάλειψή του. Σε σπάνιες περιπτώσεις τις βρίσκουμε και χτισμένες. Παρόλο που διασώζονται σε κακή κατάσταση, δεν υπάρχει, νομίζω, αμφιβολία ότι και αυτές, όπως και το άλλο υλικό που χρησιμοποιήθηκε στην επισκευή, προήλθαν από προγενέστερα κτίσματα, αφού πρόκειται για κομμάτια και όχι για ολόκληρες πλίνθους. Σε μια-δυο περιπτώσεις βρέθηκαν μάλιστα και κομμάτια πλίνθων ειδικού τύπου, με προεξοχή και αύλακα στις δυο πλευρές τους αντίστοιχα, σαν αυτές που χρησιμοποιήθηκαν στο ελληνιστικό θέατρο του Δίου, επίσης σε δεύτερη χρήση<sup>17</sup>.

Ενδιαφέροντα συμπεράσματα για την ιστορία της οχύρωσης και της πόλης κατ' επέκταση, έδωσε η συστηματική ανασκαφή στις πύλες Β I και Β II. Στην περιοχή της πύλης Β I διαπιστώθηκε τμήμα από την ελληνιστική της φάση (Εικ. 7), παρόλο που η συνολική της μορφή δεν διευκρινίστηκε ακόμη. Έξω από την πύλη εντοπίστηκε

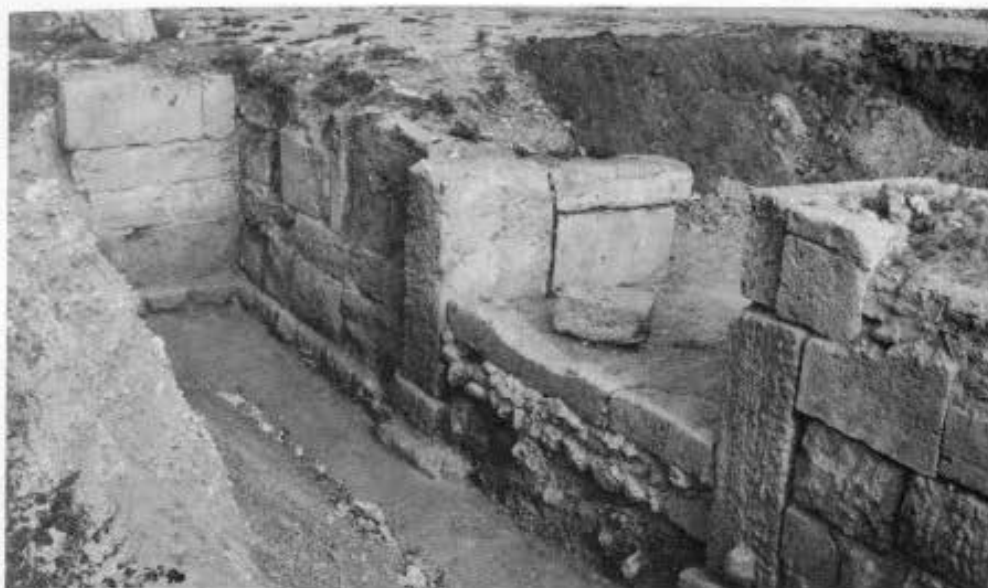
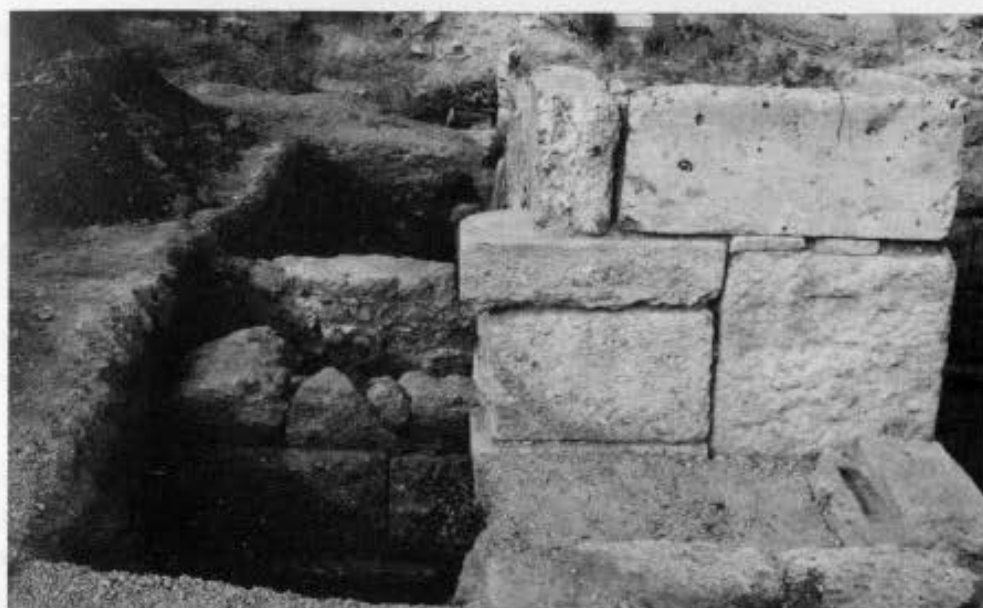
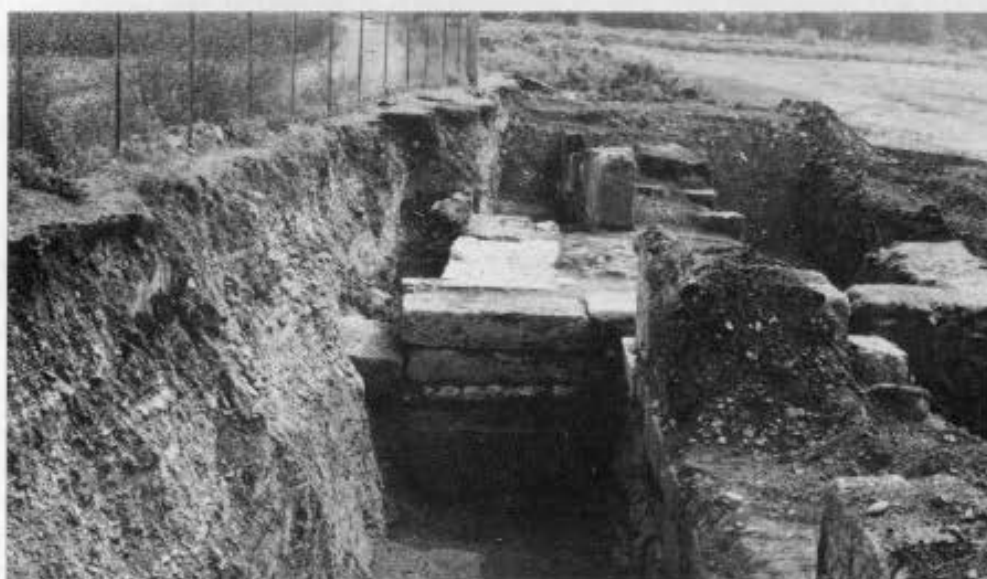
Αποψη της βόρειας πύλης Β ΙΙ και τμήμα του πύργου που την πλαισιώνει από τα ανατολικά. 10. Η δυτική παρειά της βόρειας πύλης Β ΙΙ με τμήμα του κατωφλιού. Αριστερά, πιο χαμηλά, η αντίστοιχη παρειά της ελληνοιστικής πύλης, που χωρεί προς νότον για να σχηματίσει «αυλή», και στο δεύτερο επίπεδο τοίχος ρωμαϊκού κτιρίου. 11. Σκάμμα κατά μήκος του βόρειου τείχους, όπου διακρίνεται αριστερά η επίχωση που αποτελείται από χαλίκια.

Στην πύλη Β II, όπου τα ερείπια σώζονται σε πολύ καλύτερη κατάσταση, έχουμε ένα από τα πιο εντυπωσιακά σημεία της πόλης (Εικ. 9). Σώζονται στη θέση τους οι παραστάδες της ελληνιστικής πύλης, που χρησίμευσαν ως παραστάδες και στη ρωμαϊκή φάση του τείχους, οπότε υψώθηκε το επίπεδο κατά 1,30 μ. περίπου. Το κατώφλι, που σώζεται στη θέση του διατηρώντας και τα ίχνη της χρήσης του (Εικ. 9-10), είναι θεμελιωμένο επάνω σε παχύ στρώμα από αργούς λίθους και κονίαμα. Η διαμόρφωση της ρωμαϊκής πύλης είναι απλή, ενώ στα ελληνιστικά χρόνια η είσοδος είχε πιο μνημειακή μορφή, που δεν μας είναι ακόμη καλά γνωστή. Πιθανότατα είχαμε στο εσωτερικό της δημιουργία μιας ορθογώνιας «αυλής», γιατί η δυτική παρειά της πύλης προχωρεί προς νότον περισσότερο από ό,τι απαιτεί το συνηθισμένο πάχος του τείχους (3,20 μ.) (Εικ. 10). Με βεβαιότητα εντοπίστηκε εδώ το κατάστρωμα του ελληνιστικού δρόμου, που αποτελείται από χαλίκια μέσα σε πατημένο χώμα. Αντίθετα το κατάστρωμα του ρωμαϊκού δρόμου, που εντοπίστηκε σε μια τομή λίγο
