ΑΝΑΣΚΑΦΗ ΣΤΟ ΑΝΑΚΤΟΡΟ ΤΗΣ ΠΕΛΛΑΣ  
ΤΟΜΕΑΣ ΥΠΟΣΤΥΛΟΥ ΔΩΜΑΤΙΟΥ

## THE PALACE OF PELLA ROOM WITH THE COLUMNS

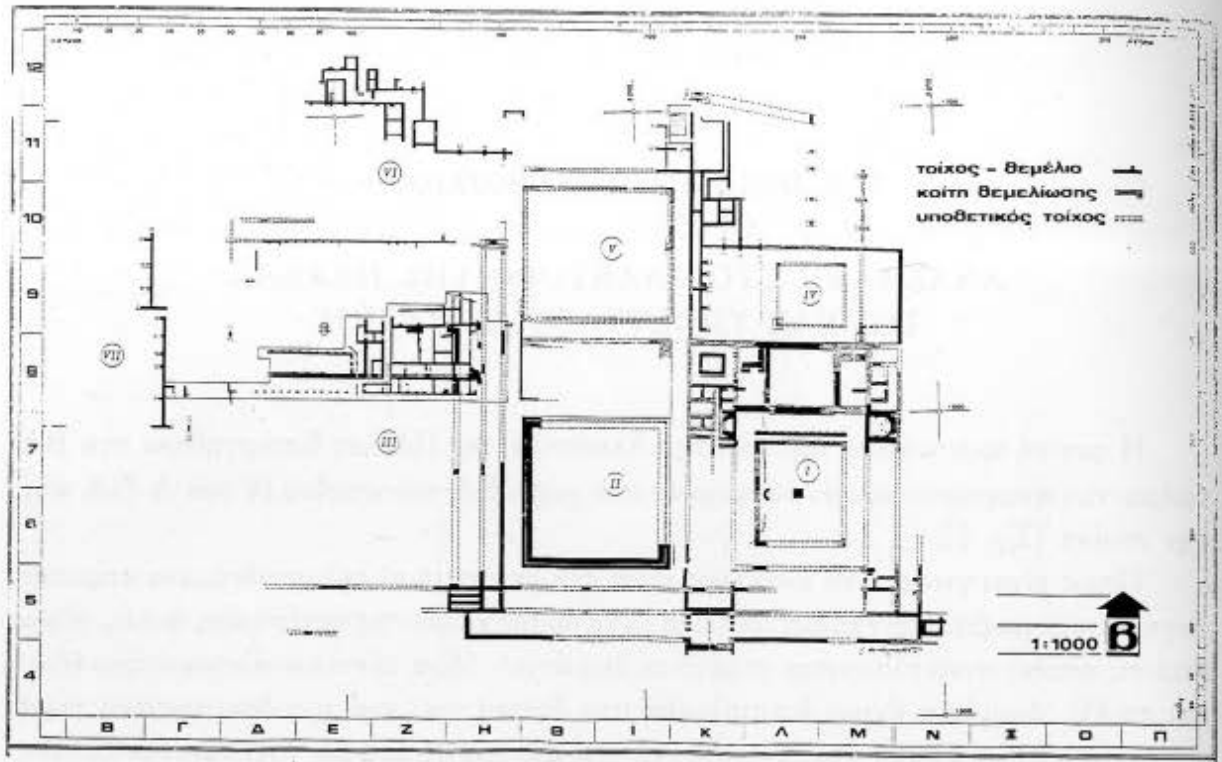
Σχ. 1. Κάτοψη του ανακτορικού συγκροτήματος της Πέλλας.

Η φετινή ανασκαφική έρευνα στην Ακρόπολη της Πέλλας διενεργήθηκε στο ΒΑ τμήμα του ανακτόρου και συγκεκριμένα στο χώρο ΒΔ του κτιρίου IV και Α-ΝΑ από την πισίνα (Σχ. 1).

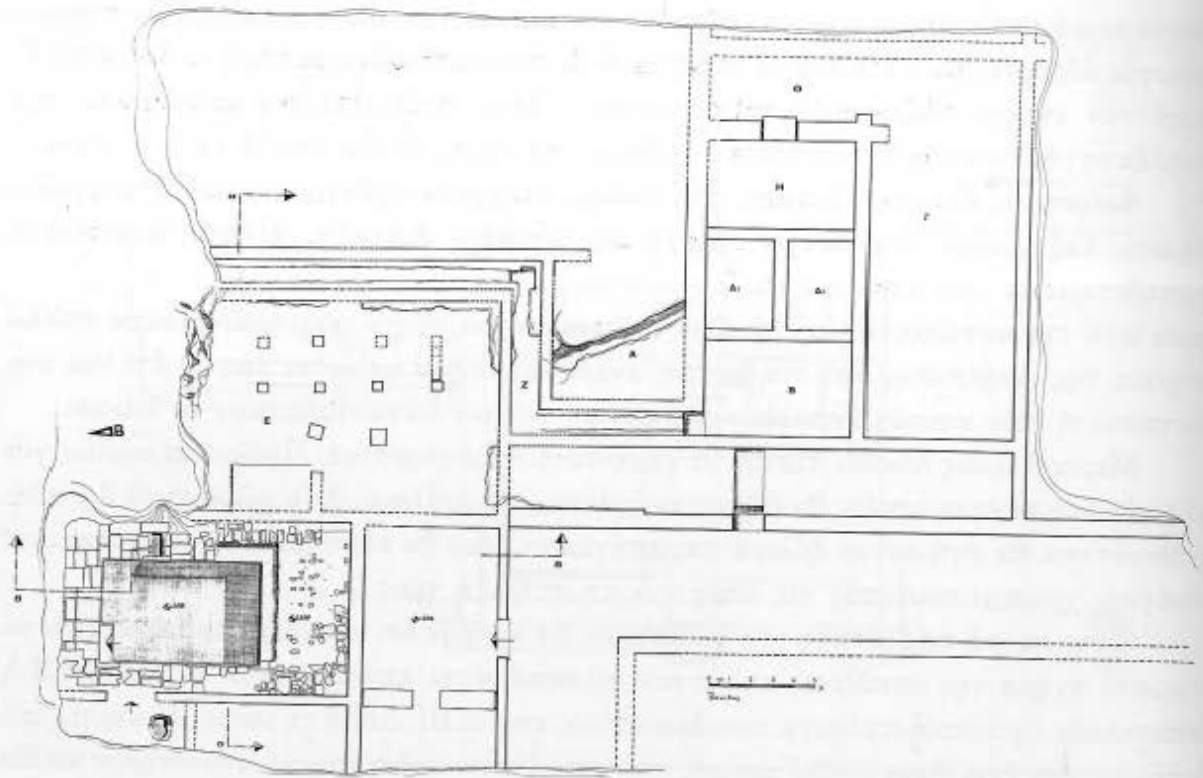
Σχ. 2. Κάτοψη τομέα υπόστυλου δωματίου με τα δωμάτια ΒΔ του κτιρίου IV (προσωρινό σχέδιο).

Στα ΒΔ του κτιρίου IV ανασκάφτηκαν συνεχόμενοι ορθογώνιοι χώροι με κατεύθυνση Β-Ν. Ο πρώτος από τα νότια είναι ένα μεγάλο ορθογώνιο εξωτερικών διαστάσεων 15×20 μ., του οποίου οι τοίχοι πλάτους 1 μ. είναι κατασκευασμένοι με καλοδουλεμένους δόμους σε δύο σειρές. Με έναν ενδιάμεσο τοίχο κατεύθυνσης Α-Δ, ίδιας επίσης κατασκευής, χωρίζεται σε δύο μικρότερους χώρους. Ο νότιος (Γ) παρέμεινε ενιαίος, ενώ ο βόρειος πιθανότατα μεταγενέστερα χωρίστηκε με ενδιάμεσους μικρότερους τοίχους, κατασκευασμένους από μικρότερους λίθους, σε άλλα μικρότερα δωμάτια (Β, Δ<sub>1</sub>-Δ<sub>2</sub>, Η, Θ). Είναι πολύ πιθανό ότι το σύστημα αυτών των δωματίων συνεχιζεται και ανατολικότερα, όπου όμως δεν έχει επεκταθεί η φετινή ανασκαφή (Σχ. 2)<sup>3</sup>.

Το δωμάτιο Ε βρίσκεται αμέσως ανατολικά από την πισίνα και το δωμάτιο νότιά της. Ο μακρύς διάδρομος ο οποίος μεσολαβούσε ανάμεσα στα κτίρια V και IV και πλαισίωνε και από δυτικά τα δωμάτια Γ, Β, Α, φθάνει μέχρι το νότιο τοίχωμα του δωματίου Ε (Σχ. 2-3, Εικ. 1).

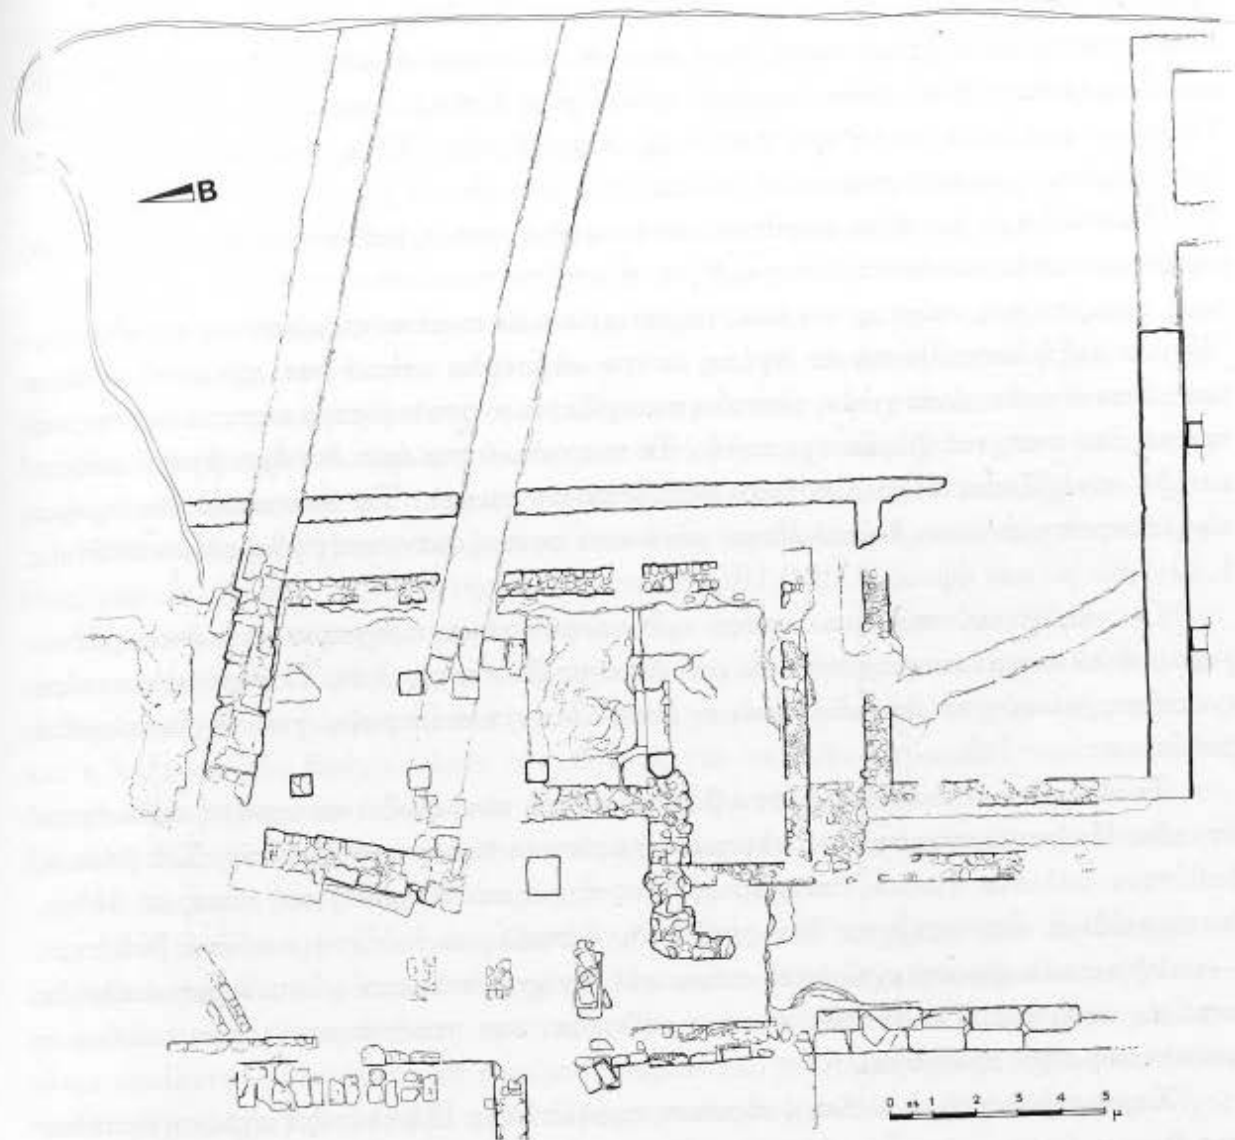
Σχ. 3. Κάτοψη υπόστυλου δωματίου Ε.

Ο χώρος είναι υπόστυλος εσωτερικά. Συνολικά σώζονται πέντε πεσσοί στη θέση τους διατεταγμένοι σε δύο σειρές. Οι τέσσερις στα δυτικά βρίσκονται σε μια ευθεία, ενώ ένας ακόμη ανατολικότερα ορίζει τη δεύτερη σειρά από την οποία δε σώζονται οι υπόλοιποι. Ίχνη πάντως ελαφριάς λάξευσης πάνω στον πυθμένα του βράχου στις θέσεις που έπρεπε να υπάρχουν οι πεσσοί δηλώνουν την ύπαρξή τους (Σχ. 3-4, Εικ. 2).

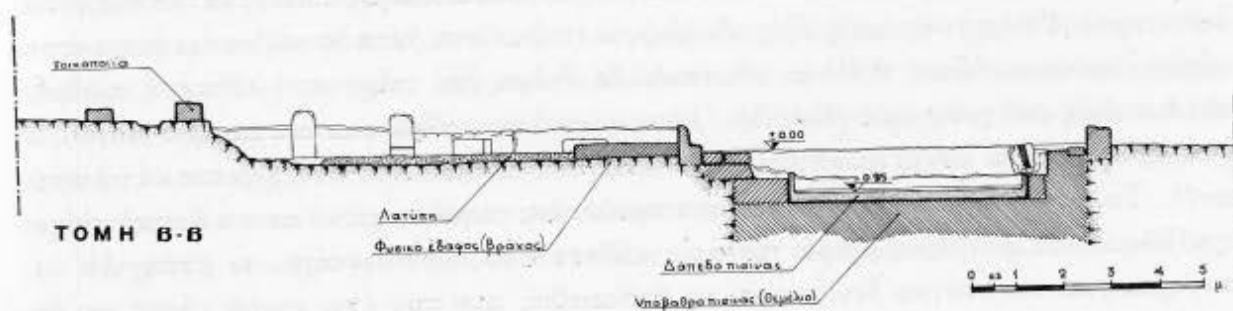
Σχ. 4. Κατά μήκος τομή όπου δηλώνεται η υψομετρική σχέση της πισίνας και του δωματίου Ε.

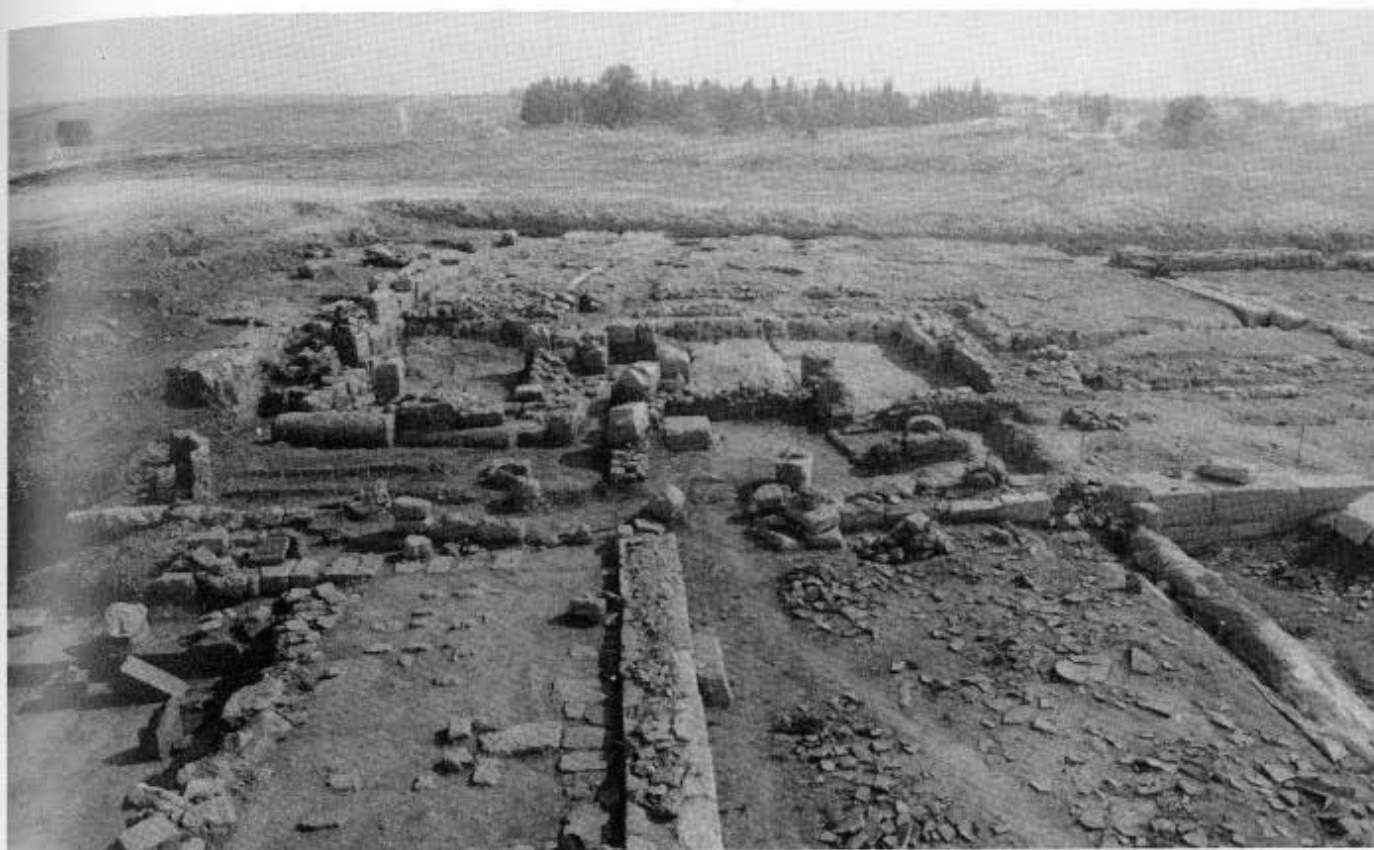
1. Ανάκτορο Πέλλας. Γενική άποψη από δυτικά του υπόστυλου δωματίου Ε, της αυλής στα ανατολικά του και του δωματίου Α. 2. Άποψη από ανατολικά του λαξεύματος στο βράχο για την τοποθέτηση του ΝΑ πεσσού. 3. Μερική άποψη ανασκαφής από βόρεια, του υπόστυλου δωματίου Ε με τους ημίεργους κίονες και το επιτοίχιο κονίαμα in situ.

κάτω σειρά που πατά πάνω στο βράχο— κάτω από την οποία βγαίνει ένας πήλινος αγωγός ύδρευσης με κατεύθυνση περίπου Α-Δ, που κατευθύνεται προς το δωμάτιο Ε. Από τον αγωγό σώζονται 4 πήλοσωλήνες. Ίσως πρόκειται για κάποια κρήνη ή συλλέκτη υδάτων που θα μετέφερε το πόσιμο νερό προς το δωμάτιο Ε (Εικ. 1, πάνω).
